APRESENTAÇÃO

| MARCA: | HYUNDAI |
| MODELO: | HB20S 1.0M COMFOR |

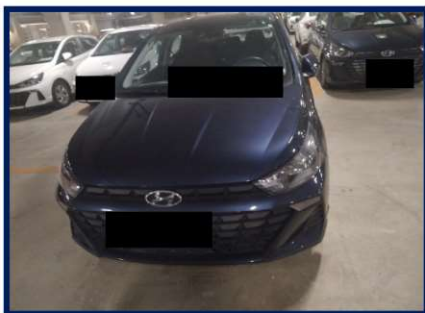
Frente

| CONJUNTO FARÓIS PRINCIPAIS DIANT. : | AVARIADO/QUEBRADO |

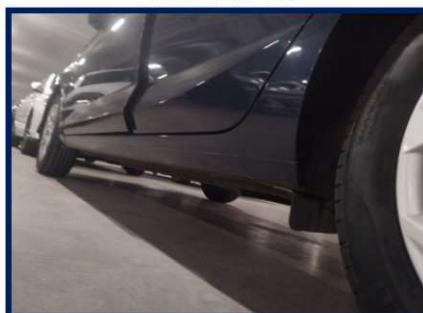
Caixa De Ar Esq

| CAIXA DE AR ESQUERDA . : | SEM AVARIAS APARENTES |

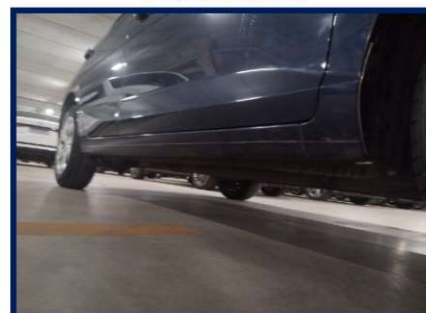
CAIXA DE AR DIR.

| CAIXA DE AR DIREITA . : | SEM AVARIAS APARENTES |

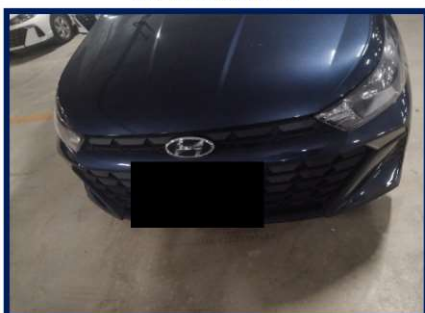
GRADE FRONTAL

| GRADE DIANT. : | BOAS CONDIÇÕES |

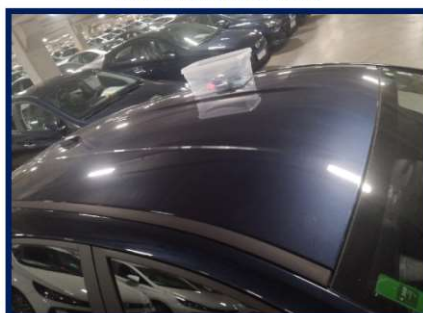
FOLHA EXT. DO TETO

SEM AVARIAS APARENTES (ÁREA VISÍVEL)

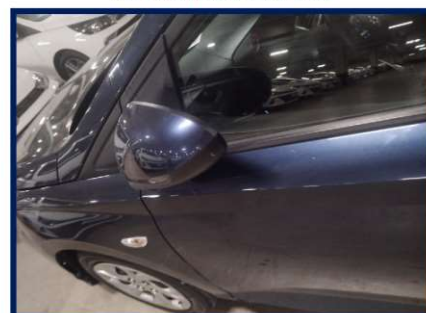
RETROVISOR EXT ESQ

| RETROVISOR EXT. ESQ. : | BOAS CONDIÇÕES |

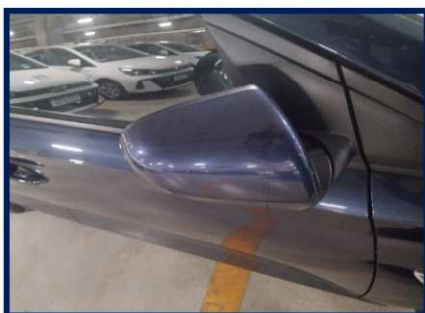
RETROVISOR EXT DIR

| RETROVISOR EXT. DIR. : | BOAS CONDIÇÕES |

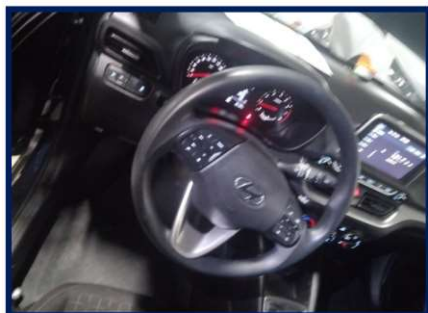
VOLANTE

| VOLANTE. : | INTEIRO |

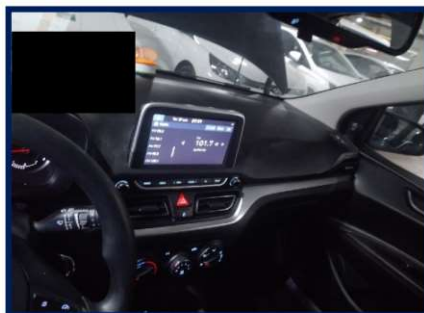
PAINEL LADO DIREITO

| PAINEL LADO DIREITO. : | INTEIRO |

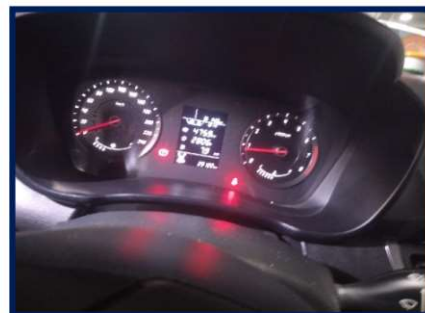
| PAINEL DE INSTRUMENTOS LIGADO (FOTO). : | FUNCIONAL |

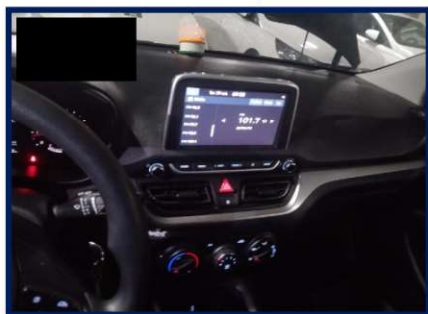
CENTRAL MULT/RÁDIO

| CENTRAL MULT/RÁDIO. : | FUNCIONAL |

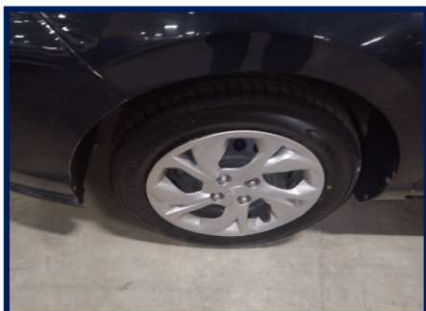
PNEU/RODA DIANT. ESQ

| PNEU DIANTEIRO ESQUERDO : | EM BOAS CONDIÇÕES (TWI IGUAL OU MAIOR QUE 1,6 MM) |

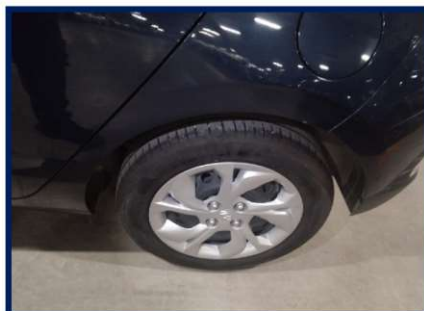
PNEU/RODA TRAS. ESQ

| PNEU TRASEIRO ESQUERDO : | EM BOAS CONDIÇÕES (TWI IGUAL OU MAIOR QUE 1,6 MM) |

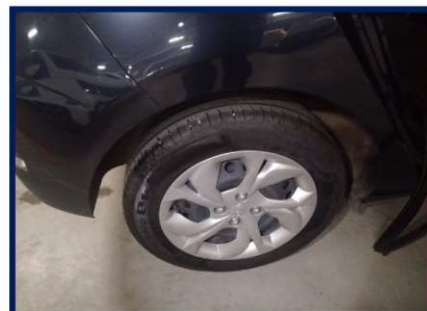
Pneus/Rodas Traseiro Dir.

| PNEU TRASEIRO DIREITO : | EM BOAS CONDIÇÕES (TWI IGUAL OU MAIOR QUE 1,6 MM) |

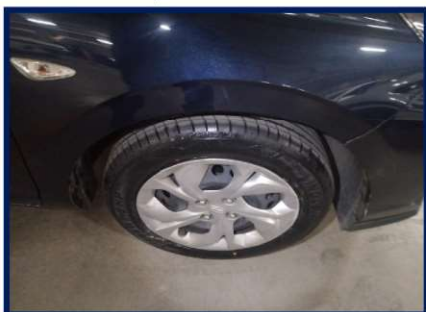
PNEU/RODA DIANT. DIR

| PNEU DIANTEIRO DIREITO : | EM BOAS CONDIÇÕES (TWI IGUAL OU MAIOR QUE 1,6 MM) |

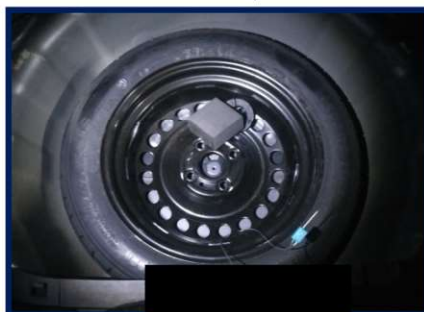
Pneu Estepe

| PNEU ESTEPE : | EM BOAS CONDIÇÕES (TWI IGUAL OU MAIOR QUE 1,6 MM) |

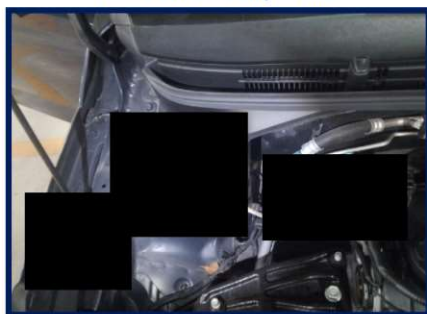
Torre amort diant/direita

| TORRE DO AMORTECEDOR DIANTEI. DIR. : | SEM AVARIAS APARENTES |

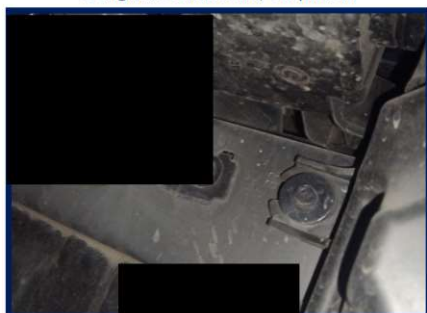
Longarina dianteira/esquerda

| LONGARINA DIANTEI. ESQ. : | SEM AVARIAS APARENTES |

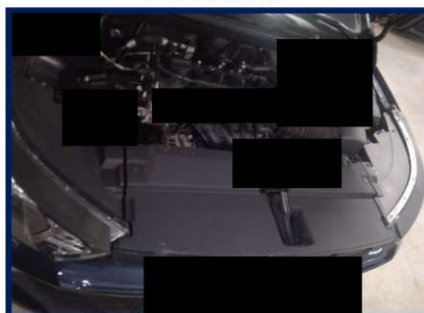
Painel Dianteiro

| PAINEL DIANT. INF./SUP. OU ALMA DO PARACHOQUE: | SEM AVARIAS APARENTES |

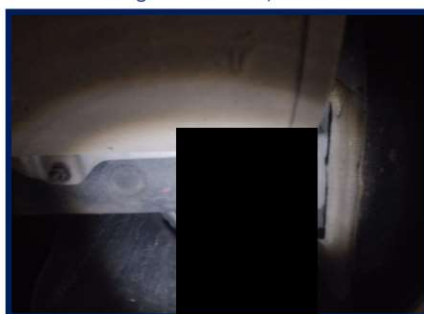
Longarina traseira/direita

| LONGARINA TRASEI. DIR. : | SEM AVARIAS APARENTES |
