## APRESENTAÇÃO

## DADOS GERAIS

| MARCA: | BMW |
| MODELO: | 320I SPORT GP FLEX |

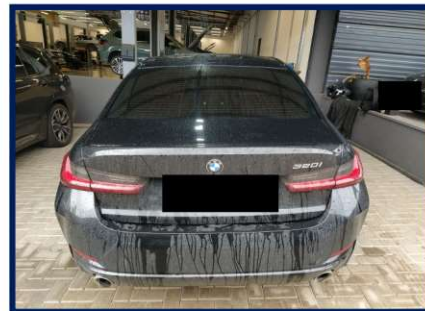
Placa

PLACA DENTROS DOS PADRÕES

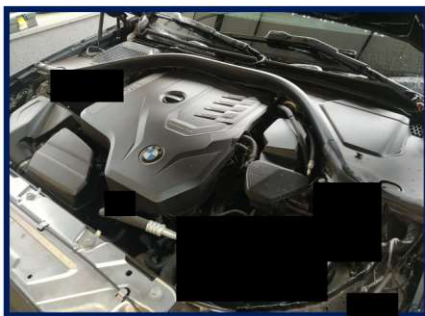
Câmbio

NUMERAÇÃO OBSTRUÍDA (ITEM EXCLUÍDO DO PARECER)

NÃO POSSUI CADASTRO NA BIN

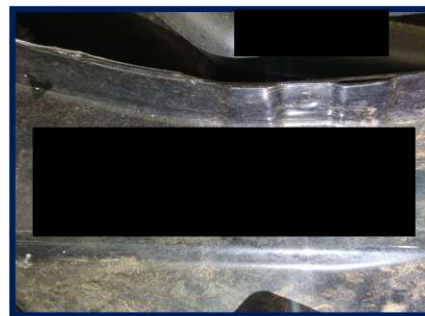
Chassi

DENTRO DOS PADRÕES HABITUAIS DO FABRICANTE

REGIÃO ÍNTEGRA

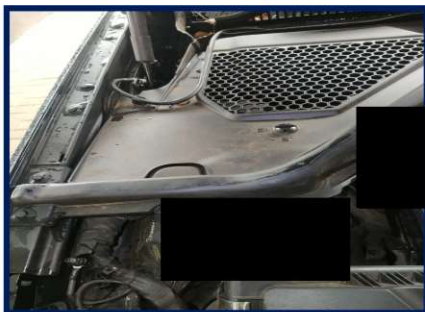
Torre amort diant/direita

| TORRE DO AMORTECEDOR DIANTEI. DIR. : | SEM AVARIAS APARENTES |

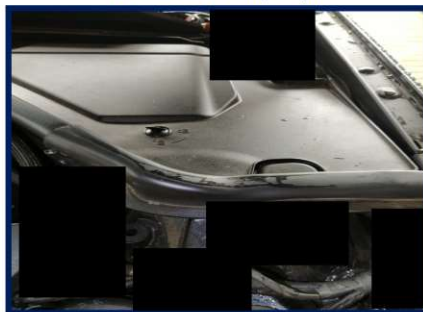
Torre amort diant/esquer

| TORRE DO AMORTECEDOR DIANTEI. ESQ. : | SEM AVARIAS APARENTES |

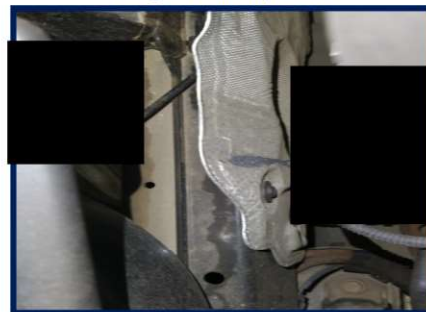
Longarina dianti/direita

| LONGARINA DIANTEI. DIR. : | SEM AVARIAS APARENTES |

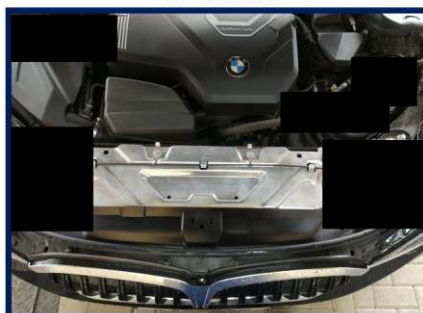
Painel Dianteiro

| PAINEL DIANT. INF./SUP. OU ALMA DO PARACHOQUE: | SEM AVARIAS APARENTES |

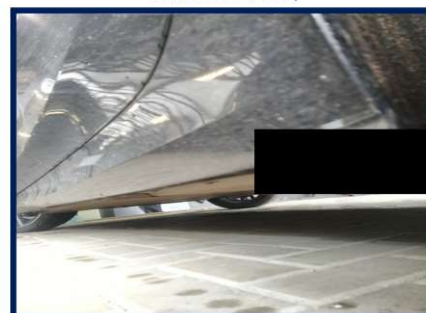
Caixa De Ar Esq

| CAIXA DE AR ESQUERDA . : | SEM AVARIAS APARENTES |

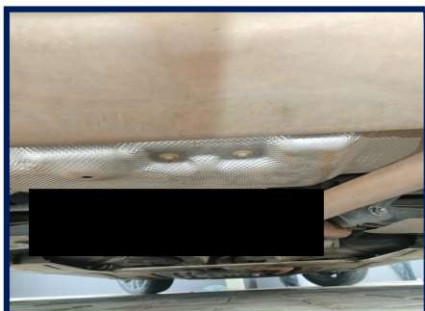
Assoalho Central

| ASSOALHO DO MONOBLOCO (HABITÁCULO, ÁREA VISÍVEL) . : | SEM AVARIAS APARENTES (ÁREA VISÍVEL) |

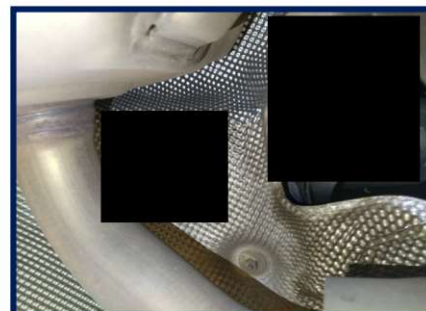
Longarina traseira/esquerda

| LONGARINA TRASEI. ESQ. : | SEM AVARIAS APARENTES |

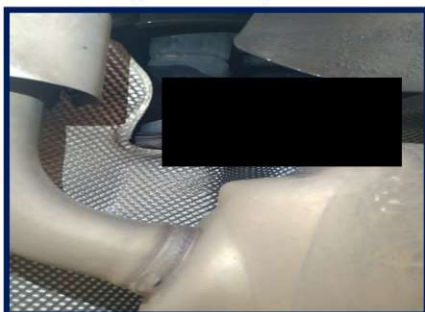
Longarina traseira/direita

| LONGARINA TRASEI. DIR. : | SEM AVARIAS APARENTES |

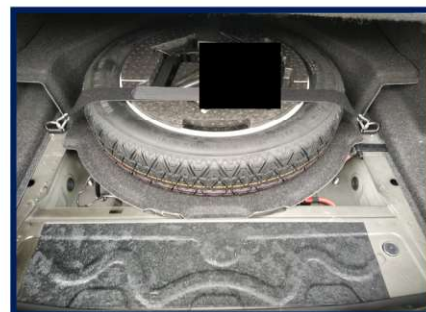
Assoalho Int. Portamalas

| ASSOALHO DO PORTAMALAS / CAÇAMBA . : | SEM AVARIAS APARENTES (ÁREA VISÍVEL) |

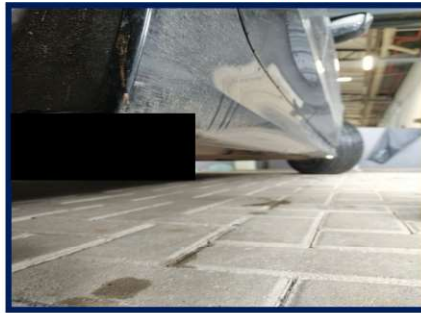
CAIXA DE AR DIR.

| CAIXA DE AR DIREITA . : | SEM AVARIAS APARENTES |
