## APRESENTAÇÃO

| UNIDADE: | AMERICANA |
| PRESTADOR DE SERVIÇO: | DETECTCAR VISTORIA VEICULAR LTDA |

| MODELO: | HR-V TOURING |

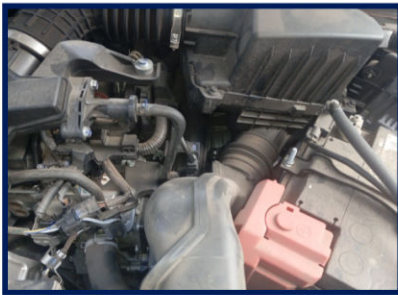
Câmbio

NUMERAÇÃO OBSTRUÍDA (ITEM EXCLUÍDO DO PARECER)  
NÃO POSSUI CADASTRO NA BIN

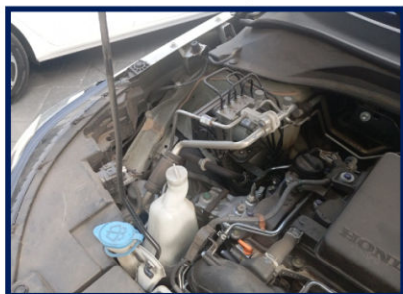
Torre amort diant/direita

| TORRE DO AMORTECEDOR DIANTEI. DIR. : | SEM AVARIAS APARENTES |

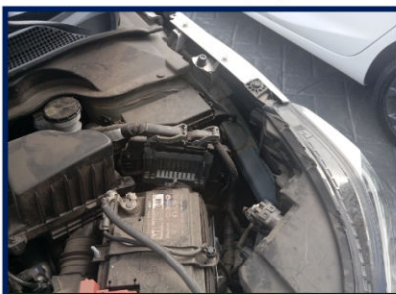
Torre amort diant/esquer

| TORRE DO AMORTECEDOR DIANTEI. ESQ. : | SEM AVARIAS APARENTES |

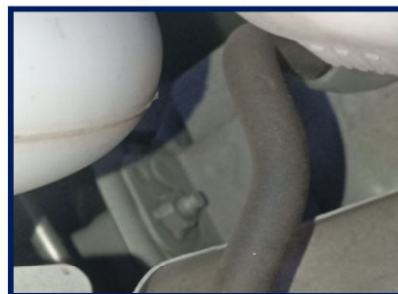
Longarina dianti/direita

| LONGARINA DIANTEI. DIR. : | SEM AVARIAS APARENTES |

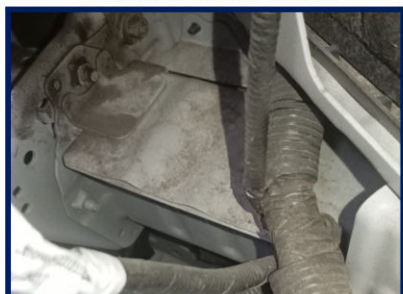
Longarina dianteira/esquerda

| LONGARINA DIANTEI. ESQ. : | SEM AVARIAS APARENTES |

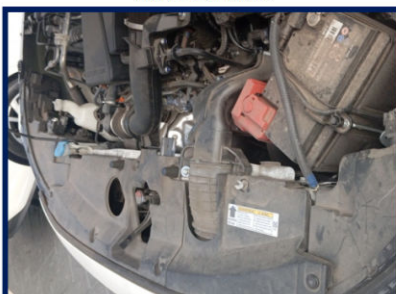
Painel Dianteiro

| PAINEL DIANT. INF./SUP. OU ALMA DO PARACHOQUE: | SEM AVARIAS APARENTES |

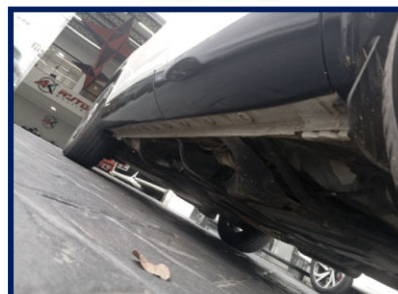
Caixa De Ar Esq

| CAIXA DE AR ESQUERDA . : | SEM AVARIAS APARENTES |

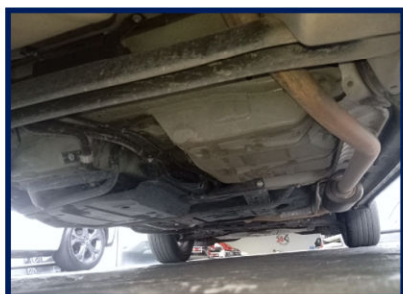
Assoalho Central

| ASSOALHO DO MONOBLOCO (HABITÁCULO, ÁREA VISÍVEL) . : | SEM AVARIAS APARENTES (ÁREA VISÍVEL) |

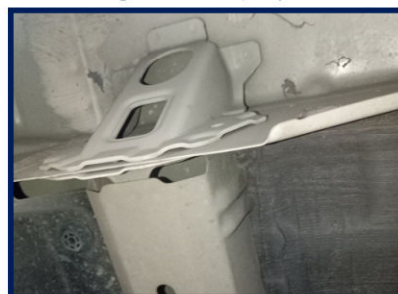
Longarina traseira/esquerda

| LONGARINA TRASEI. ESQ. : | SEM AVARIAS APARENTES |

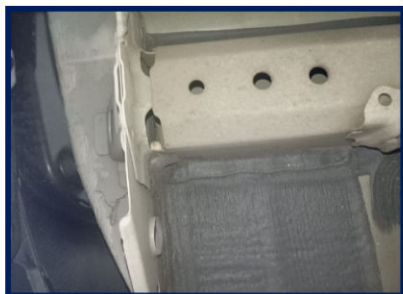
Longarina traseira/direita

| LONGARINA TRASEI. DIR. : | SEM AVARIAS APARENTES |

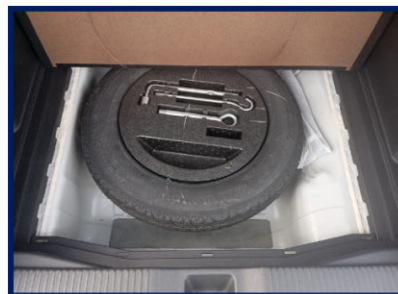
Assoalho Int. Portamalas

| ASSOALHO DO PORTAMALAS / CAÇAMBA . : | SEM AVARIAS APARENTES (ÁREA VISÍVEL) |

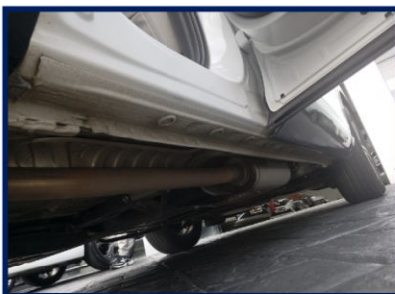
CAIXA DE AR DIR.

| CAIXA DE AR DIREITA . : | SEM AVARIAS APARENTES |
