## LAUDO DE VISTORIA CAUTELAR

**I/FORD RANGER LTDCD4A32C**

**2020/ 2020 - BRANCA - DIESEL**

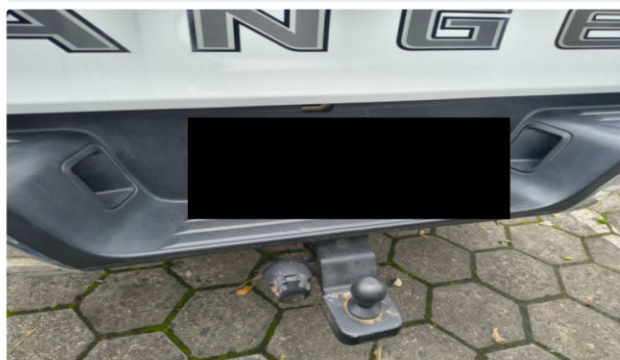
Placas (PIV)

✓ 208 - Sem vestígios de irregularidades.

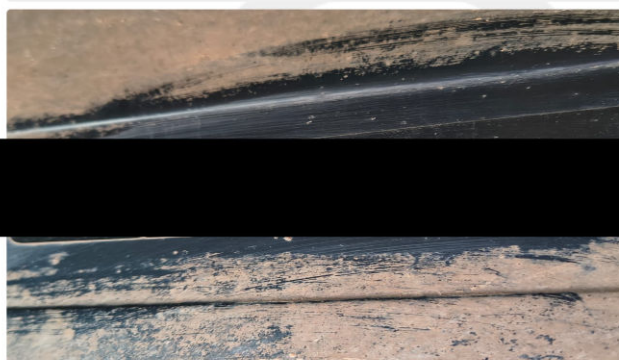
Gravação do Chassi

✓ 018 - Gravação identificadora sem vestígios aparentes de adulteração.

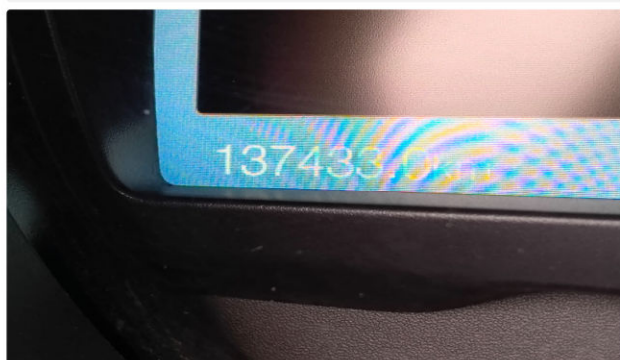
Hodômetro

✓ 249 - Registro fotografado/observado.

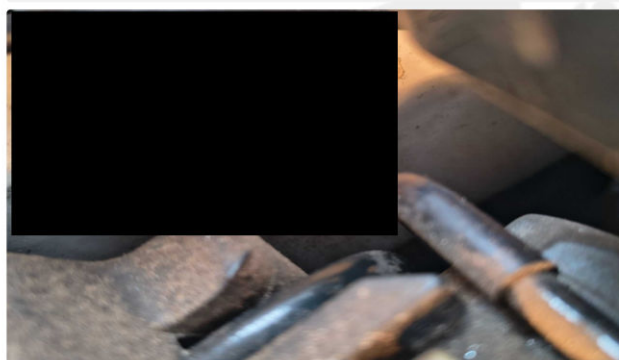
Eta/VIS

✓ 249 - Registro fotografado/observado.
