## VISTORIA CAUTELAR

| Renavam | Placa | Nº Chassi | Tipo Veículo | Combustível | Fabricante | Modelo |
|---|---|---|---|---|---|---|
| | | | | ALCOOL/GASOLINA | VW | VW NIVUS HL TSI AD |
| 2021 | 2022 | 0 | CINZA | | | 72007 |

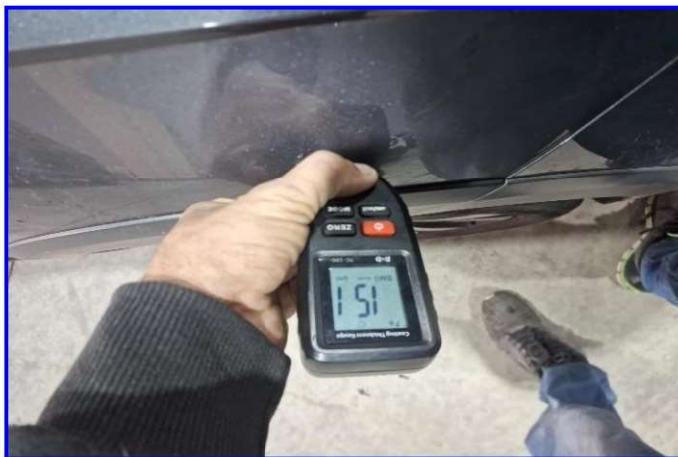
PARA LAMA DIANTEIRO DIREITO REPINTADO
