## LAUDO DE VISTORIA CAUTELAR

**VW/T CROSS TSI**

**2023/ 2023 - PRETA - FLEX**

**MARTINI ASSESSORIA EMPRESARIAL**

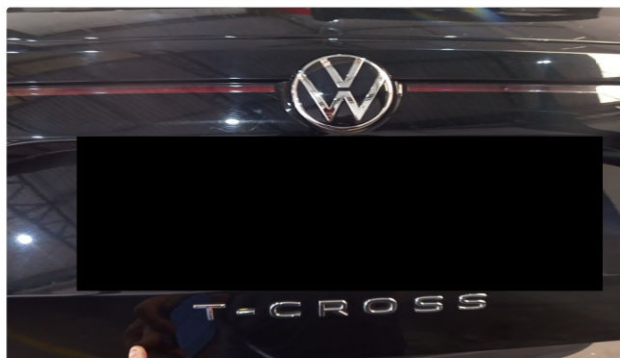
Placas (PIV)

✓ 208 - Sem vestígios de irregularidades.

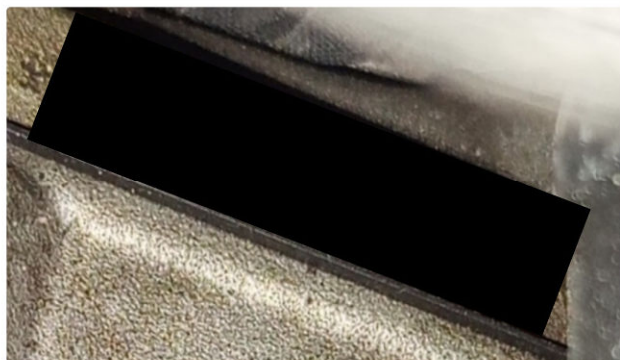
Gravação do Motor

✓ 018 - Gravação identificadora sem vestígios aparentes de adulteração.

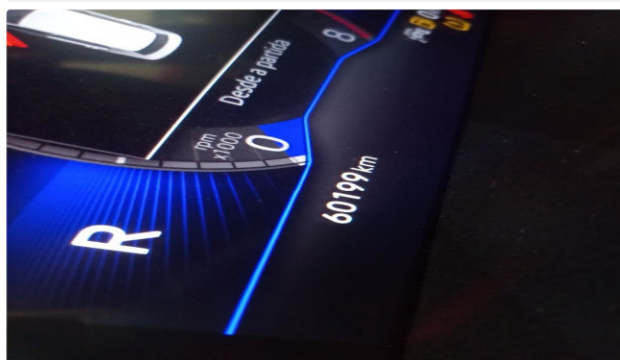
Hodômetro

✓ 249 - Registro fotografado/observado.

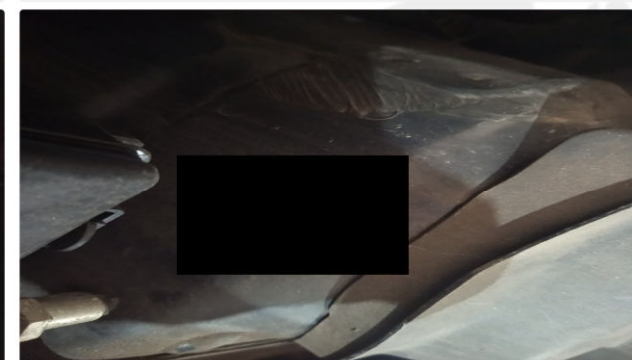
Eta/VIS

✓ 249 - Registro fotografado/observado.

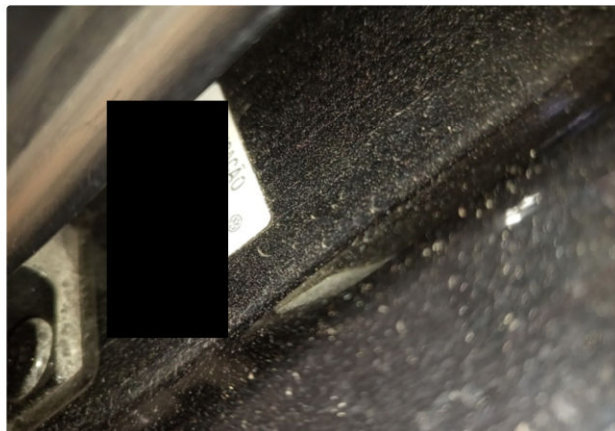
Eta/VIS do batente da porta

✓ 8 - Eta original

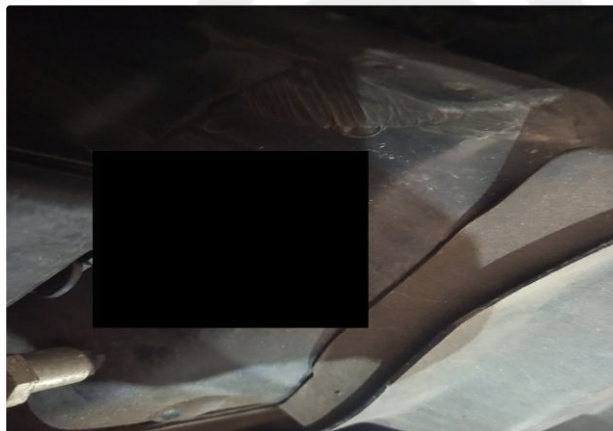
Eta/VIS do compartimento do motor

✓ 8 - Eta original
