## SITUAÇÃO GERAL

| PRESTADOR DE SERVIÇO: | APROVE VISTORIA VEICULAR LTDA - EPP |

## DADOS GERAIS DO VEÍCULO

| MODELO: | BMW M135I XDRIVE |

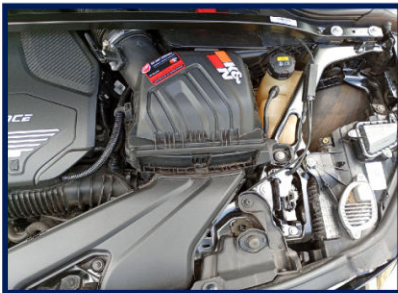
Câmbio

NUMERAÇÃO OBSTRUÍDA (ITEM EXCLUÍDO DO PARECER)

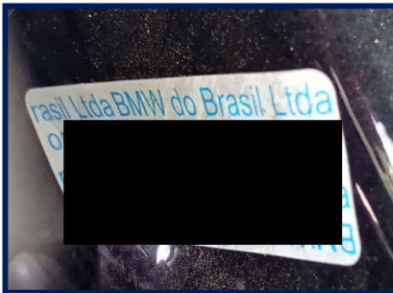
Etiqueta ETA Motor

| ETA MOTOR : | ETA DENTRO DOS PADRÕES / NUMERAÇÃO COINCIDE COM O CHASSI |

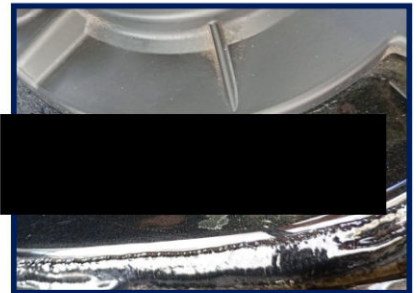
Chassi

DENTRO DOS PADRÕES HABITUAIS DO FABRICANTE

REGIÃO ÍNTEGRA

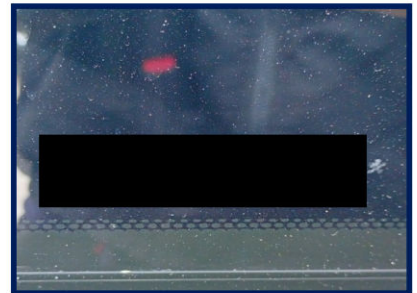
Gravação do vidro

| PARABRISA : | GRAVAÇÃO NÃO ORIGINAL / COINCIDE COM O CHASSI |

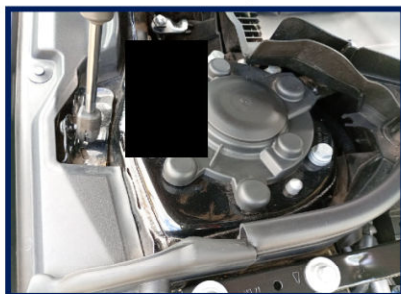
Torre amort diant/direita

| TORRE DO AMORTECEDOR DIANTEI. DIR. : | SEM AVARIAS APARENTES |

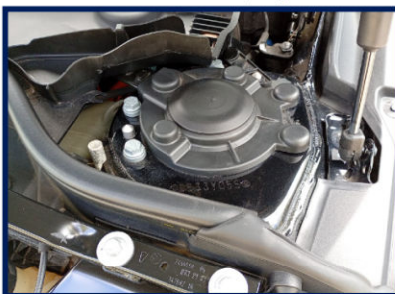
Torre amort diant/esquer

| TORRE DO AMORTECEDOR DIANTEI. ESQ. : | SEM AVARIAS APARENTES |

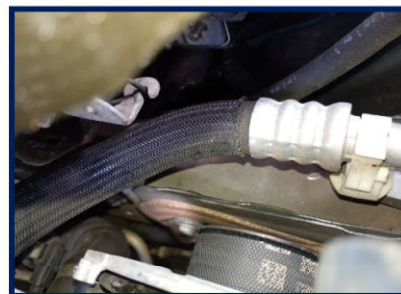
Longarina dianti/direita

| LONGARINA DIANTEI. DIR. : | SEM AVARIAS APARENTES |

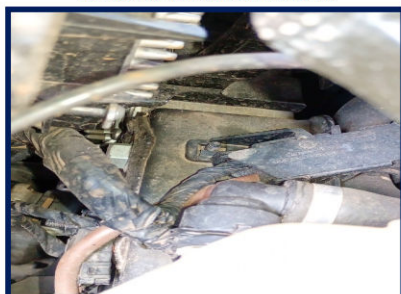
Longarina dianteira/esquerda

| LONGARINA DIANTEI. ESQ. : | SEM AVARIAS APARENTES |

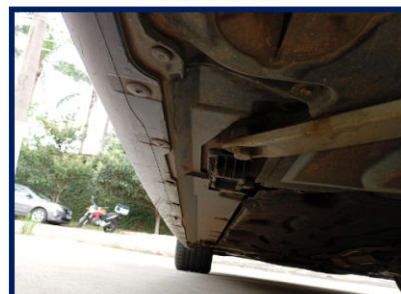
Caixa De Ar Esq

| CAIXA DE AR ESQUERDA . : | SEM AVARIAS APARENTES |

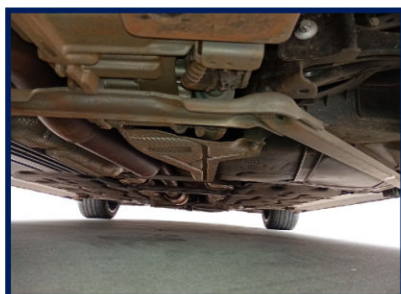
Assoalho Central

| ASSOALHO DO MONOBLOCO (HABITÁCULO, ÁREA VISÍVEL) . : | SEM AVARIAS APARENTES (ÁREA VISÍVEL) |

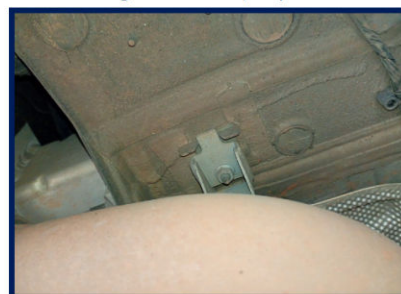
Longarina traseira/esquerda

| LONGARINA TRASEI. ESQ. : | SEM AVARIAS APARENTES |

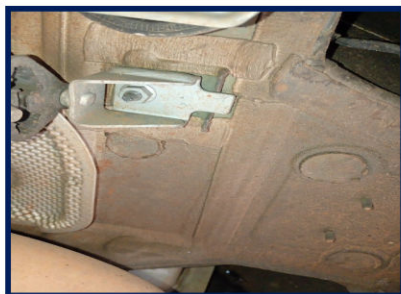
Longarina traseira/direita

| LONGARINA TRASEI. DIR. : | SEM AVARIAS APARENTES |

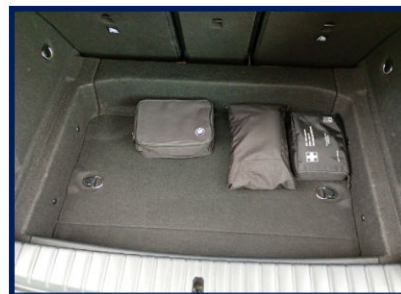
Assoalho Int. Portamalas

| ASSOALHO DO PORTAMALAS / CAÇAMBA . : | SEM AVARIAS APARENTES (ÁREA VISÍVEL) |

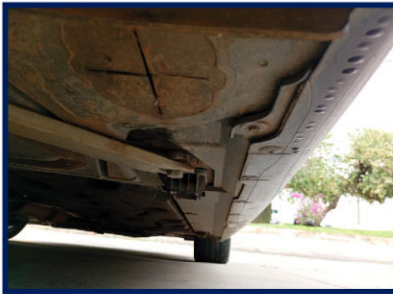
CAIXA DE AR DIR.

| CAIXA DE AR DIREITA . : | SEM AVARIAS APARENTES |
