## LAUDO DE VISTORIA CAUTELAR

**JEEP/RENEGADE SPT T270**

**2023/ 2024 - PRATA - ALCOOL/GASOLINA**

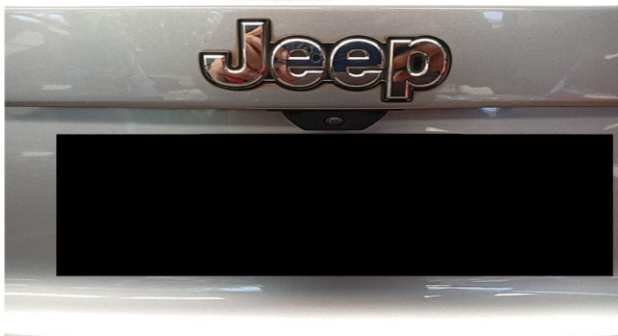
Placas (PIV)

✓ 208 - Sem vestígios de irregularidades.

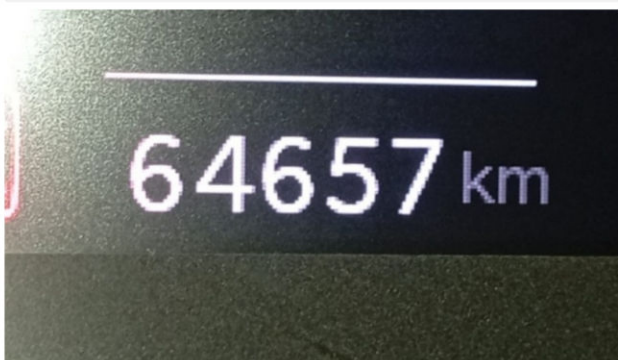
Hodômetro

✓ 249 - Registro fotografado/observado.

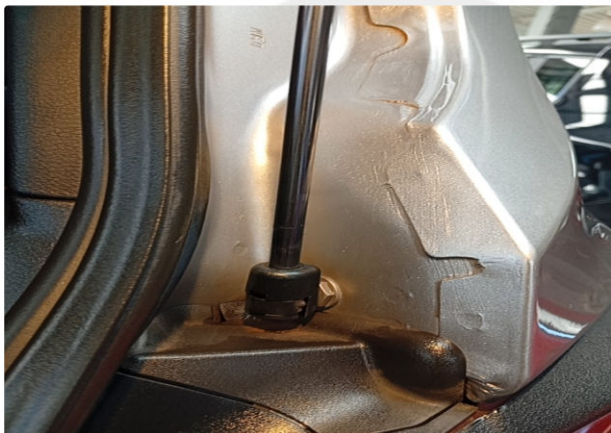
FOLHA LATERAL TRASEIRA DIREITA

| 26 - Folha lateral traseira direita | Original |

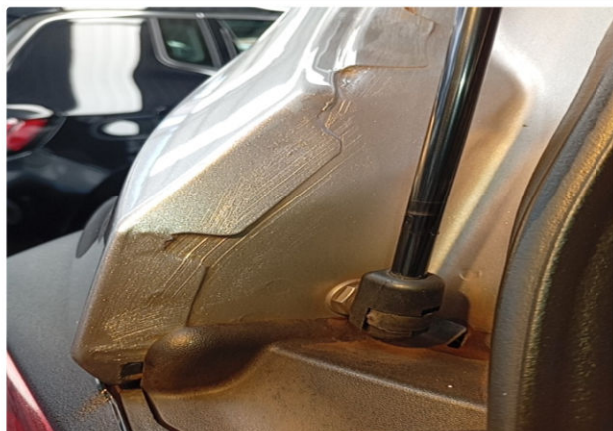
FOLHA LATERAL TRASEIRA ESQUERDA

| 17 - Folha lateral traseira esquerda | Original |

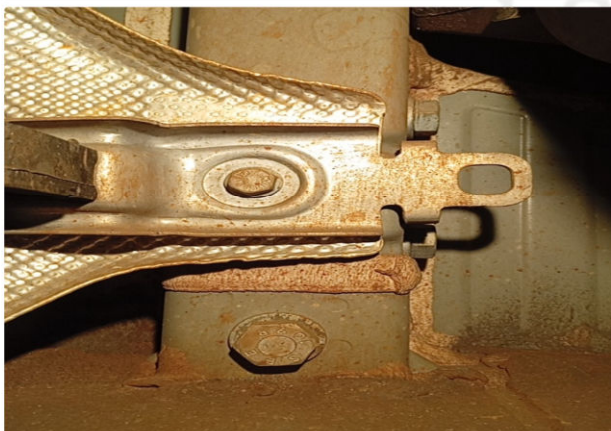
LONGARINA TRASEIRA ESQUERDA

| 18 - Longarina traseira esquerda | Original |

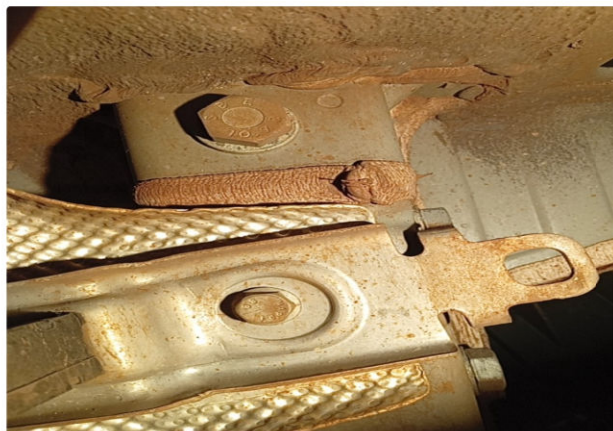
LONGARINA TRASEIRA DIREITA

| 24 - Longarina traseira direita | Original |

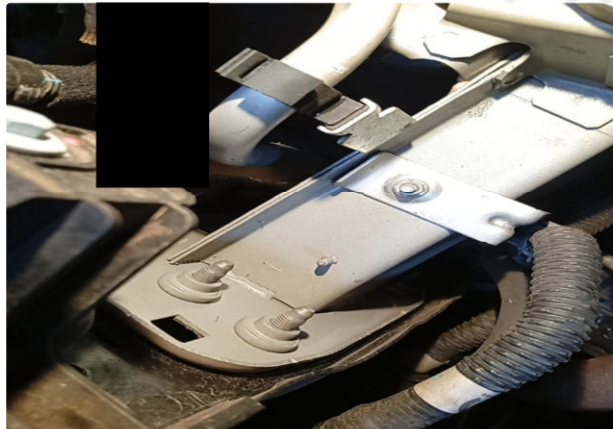
LONGARINA DIANTEIRA DIREITA

| 37 - longarina dianteira inferior/superior direita | Original |

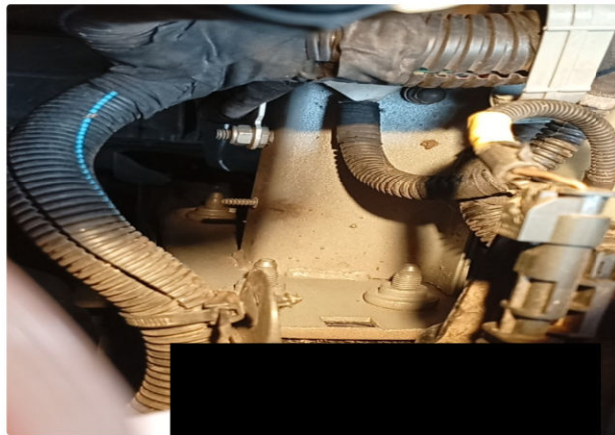
LONGARINA DIANTEIRA ESQUERDA

| 4 - Longarina dianteira inferior/superior esquerda | Original |
