## LAUDO DE VISTORIA CAUTELAR

**JEEP/COMMANDER LIM T270**

**2022/ 2022 - AZUL - ALCOOL/GASOLINA**

**APROVADO**

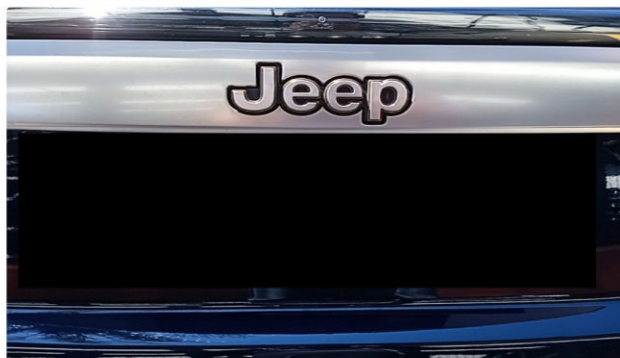
Placas (PIV)

✓ 208 - Sem vestígios de irregularidades.

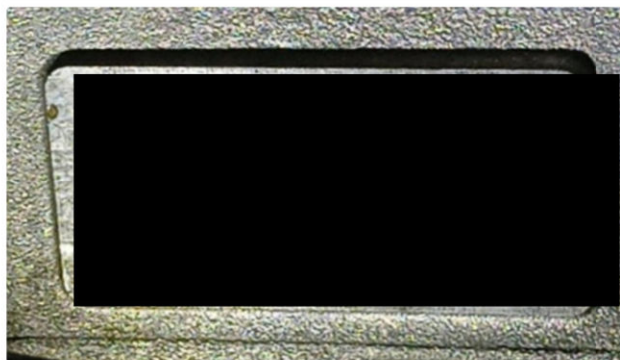
Gravação do Motor

✓ 018 - Gravação identificadora sem vestígios aparentes de adulteração.

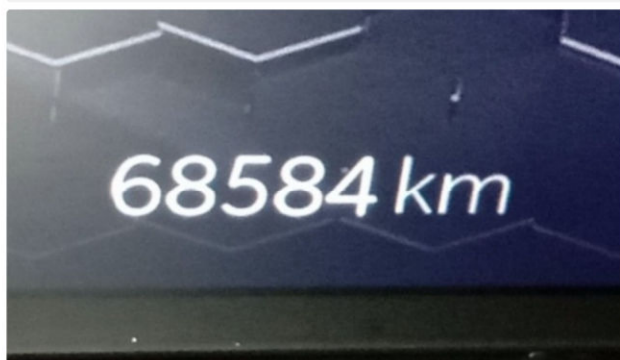
Hodômetro

✓ 249 - Registro fotografado/observado.

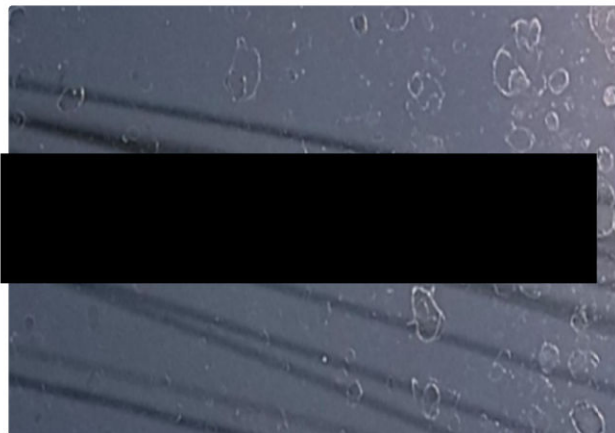
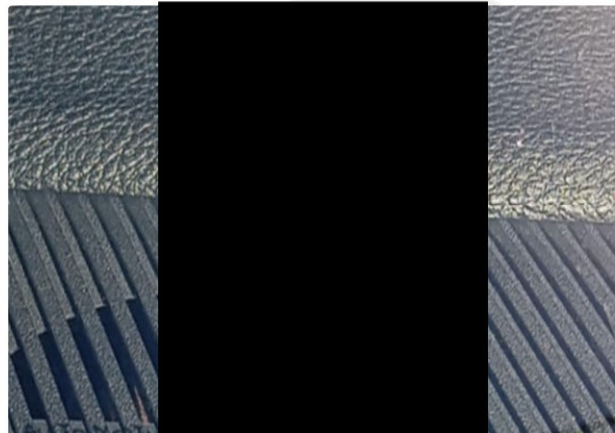
✓ - Não original

VIDRO PARA BRISAS NÃO ORIGINAL
