**LAUDO DE VISTORIA CAUTELAR**

Marca, Modelo e Ano fabricação/Modelo  
**JEEP /COMMANDER OVR TD**  
**2024/ 2025 - PRATA - DIESEL**

Solicitante  
**IGUATEMI AUTOMÓVEIS**

**APROVADO**

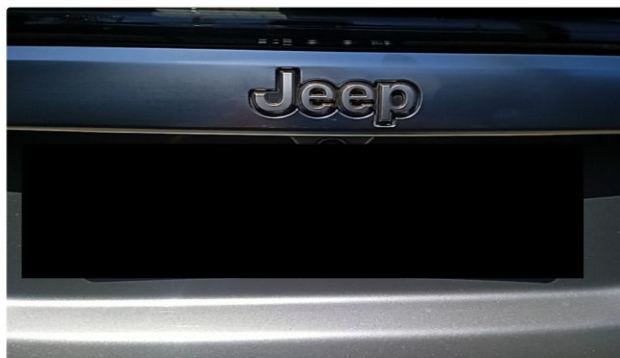
Placas (PIV)

✓ 208 - Sem vestígios de irregularidades.

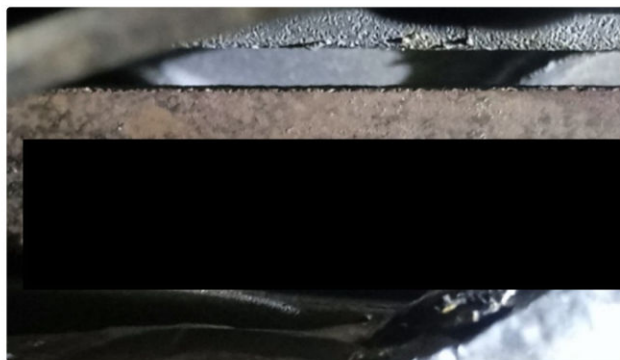
Gravação do Motor

✓ 018 - Gravação identificadora sem vestígios aparentes de adulteração.

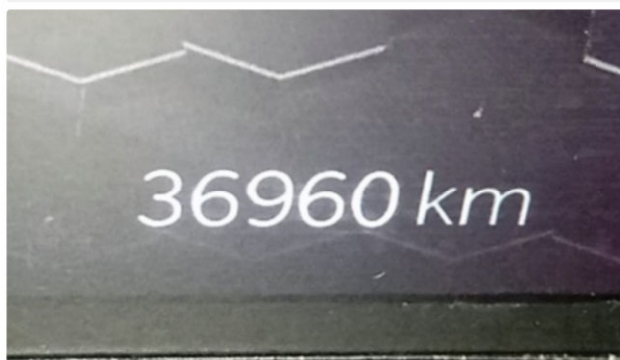
Hodômetro

✓ 249 - Registro fotografado/observado.

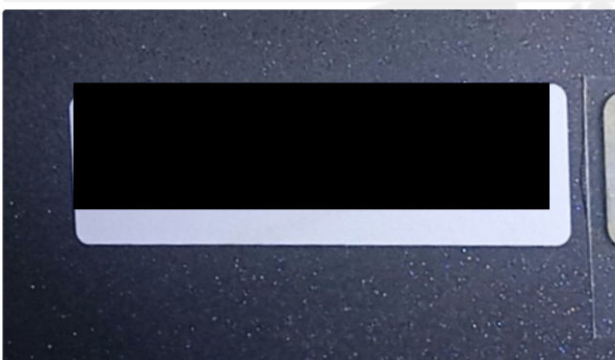
Eta/VIS

✓ 249 - Registro fotografado/observado.

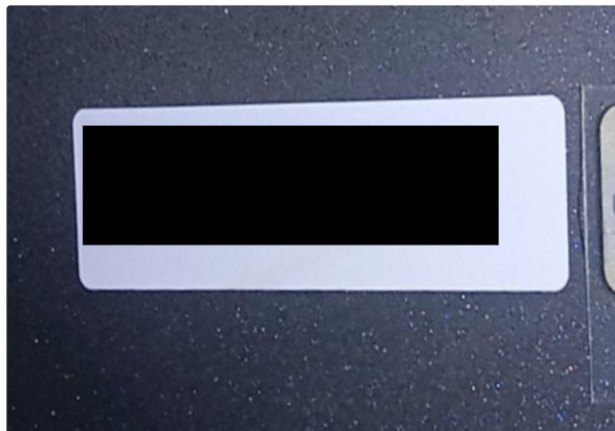
Eta/VIS do batente da porta

✓ 8 - Eta original

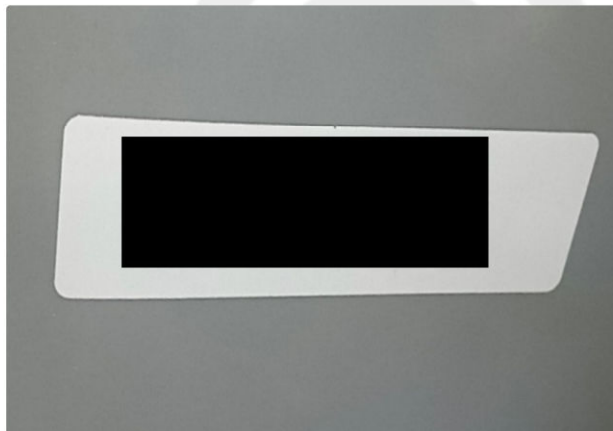
Eta/VIS do compartimento do motor

✓ 8 - Eta original

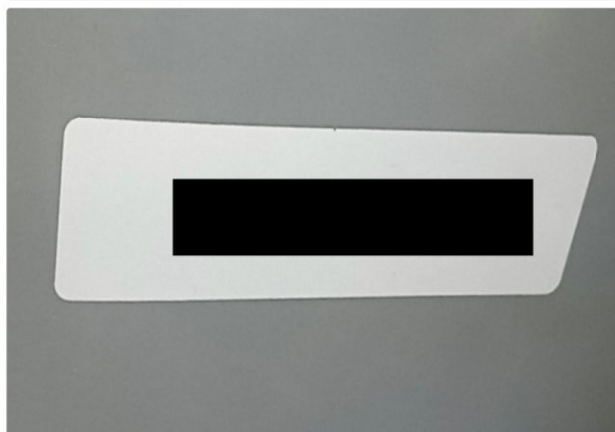
Eta/VIS do assoalho

✓ 8 - Eta original

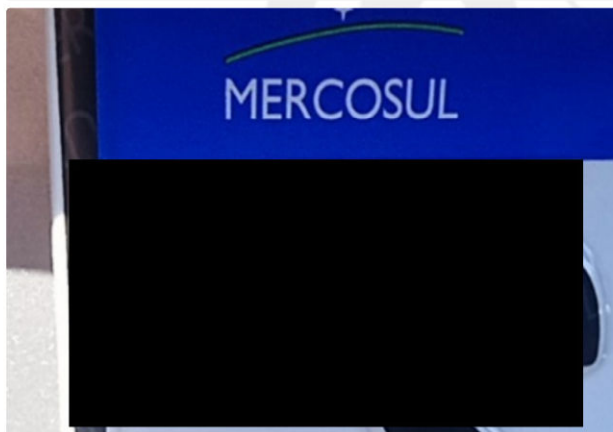
Lacre /QR code

✓ 208 - Sem vestígios de irregularidades.

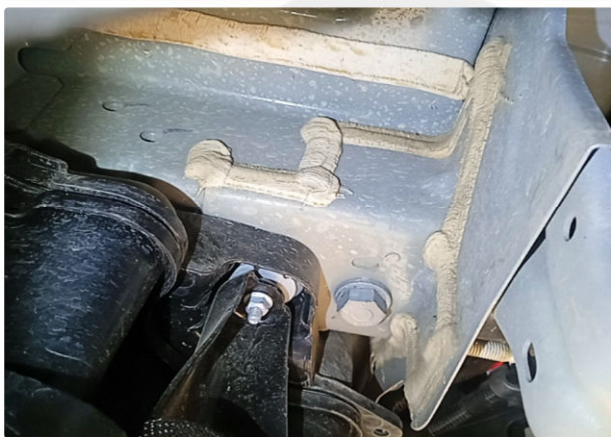
LONGARINA TRASEIRA DIREITA

| 24 - Longarina traseira direita | Original |

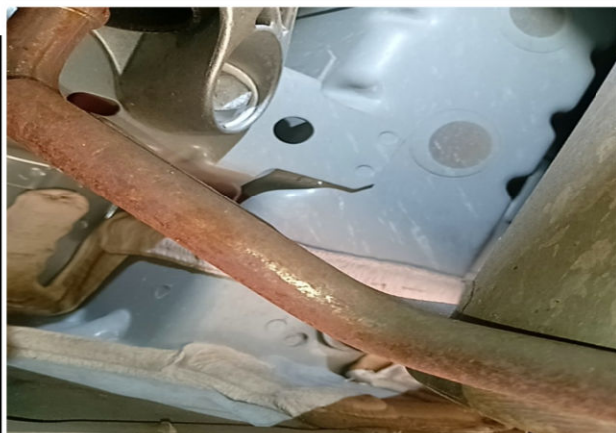
LONGARINA TRASEIRA ESQUERDA

| 18 - Longarina traseira esquerda | Original |

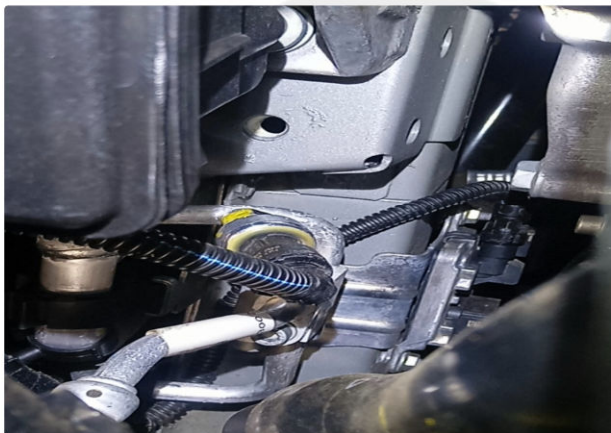
LONGARINA DIANTEIRA DIREITA

| 37 - longarina dianteira inferior/superior direita | Original |

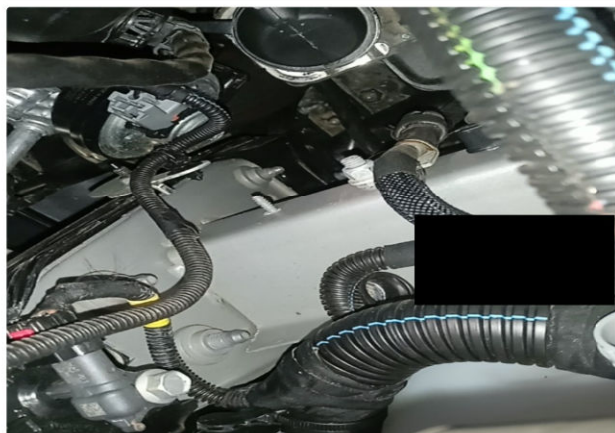
LONGARINA DIANTEIRA ESQUERDA

| 4 - Longarina dianteira inferior/superior esquerda | Original |
