## LAUDO DE VISTORIA CAUTELAR

**M.BENZ/C180FF**

**2018/ 2018 - CINZA - ALCOOL/GASOLINA**

**IGUATEMI AUTOMÓVEIS**

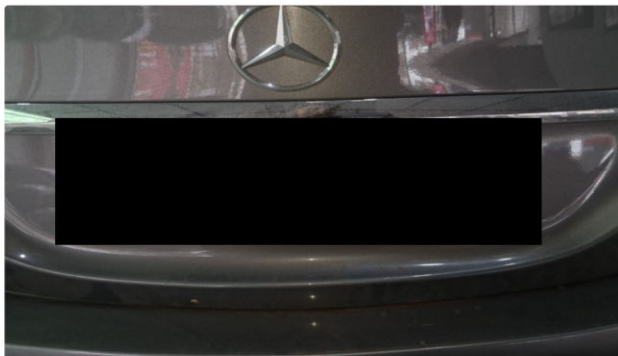
Placas (PIV)

✓ 208 - Sem vestígios de irregularidades.

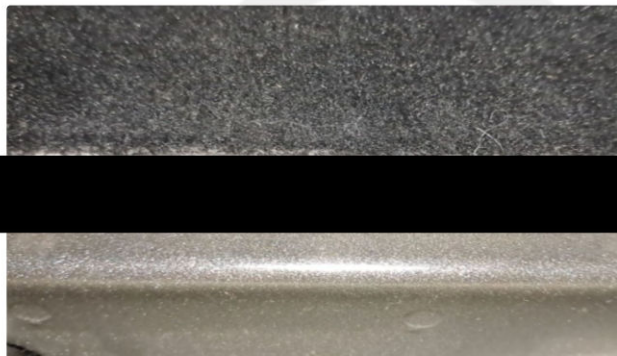
Gravação do Chassi

✓ 018 - Gravação identificadora sem vestígios aparentes de adulteração.

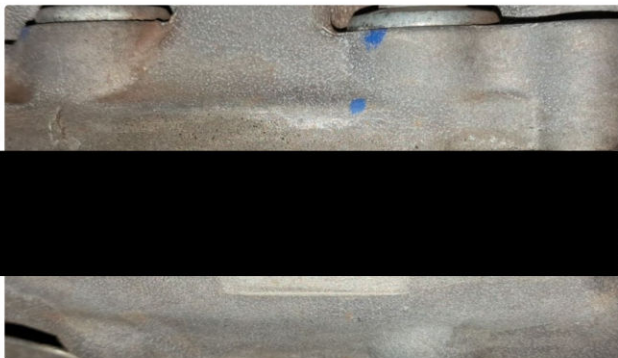
Gravação do Motor

✓ 018 - Gravação identificadora sem vestígios aparentes de adulteração.

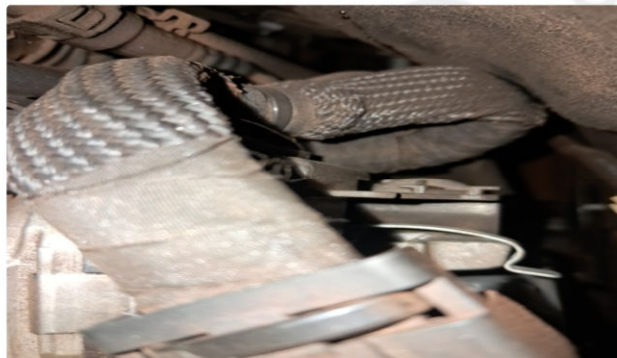
Gravação do Câmbio

✓ - 066.1 Gravação identificadora obstruída/sem acesso

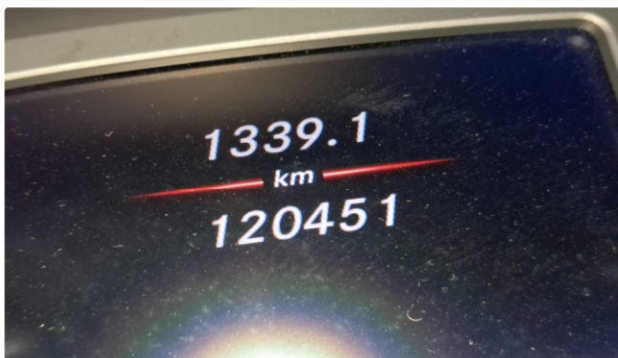
Hodômetro

✓ 249 - Registro fotografado/observado.

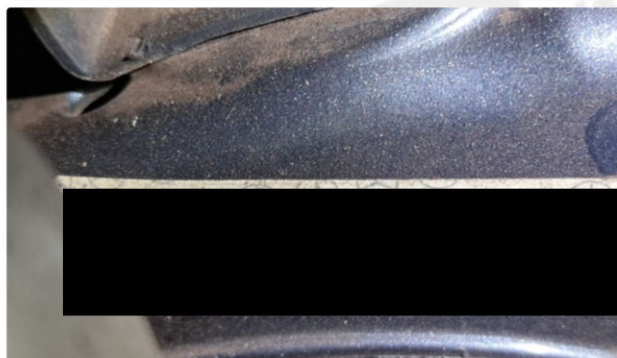
Eta/VIS

✓ 249 - Registro fotografado/observado.
