# LAUDO CAUTELAR

ANO: 1999/1999

MARCA/MODELO: 116622 - VW/PARATI CL 1.6 MI

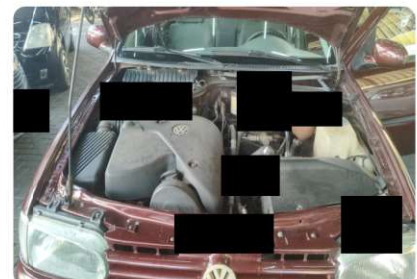
PAINEL FRONTAL

**REGIÃO DIANTEIRA COM REPAROS**  
**LONGARINA TRASEIRA DIREITA COM CORROSÃO**

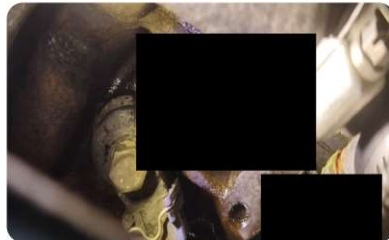
23 - GRAVAÇÃO DENTRO DOS PADRÕES DO FABRICANTE

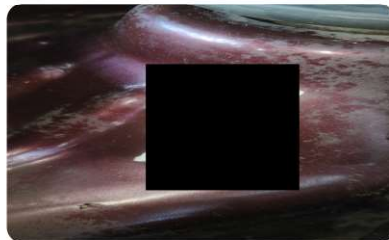
-  
ETIQUETA COMPARTIMENTO MOTOR

40 - ORIGINAL DENTRO DOS PADRÕES DO FABRICANTE
