**LAUDO DE VISTORIA CAUTELAR**

**CHEV/ONIX 10TAT LTZ/CHEV/ONIX 10TAT LTZ**  
**2025/ 2025 - PRETA - ALCOOL/GASOLINA**

**APROVADO**

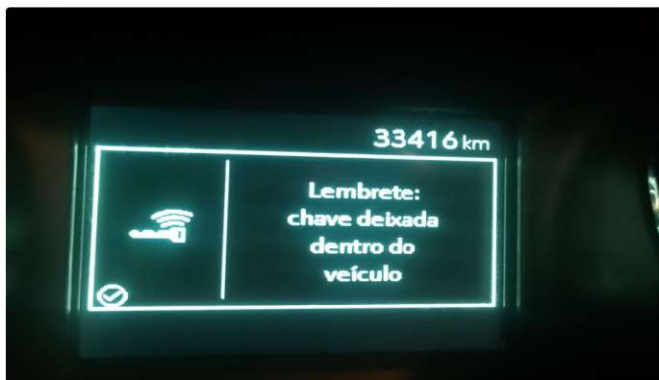
Hodômetro

✓ 249 - Registro fotografado/observado.
