## VISTORIA CAUTELAR

| Renavam | Placa | Nº Chassi | Tipo Veículo | Combustível | Fabricante | Modelo |
|---|---|---|---|---|---|---|
| | | | | ALCOOL/GASOLINA | GM | CHEV ONIX<br>10TAT LT1 |
| 2021 | 2021 | 0 | PRETA | | | 50155 |

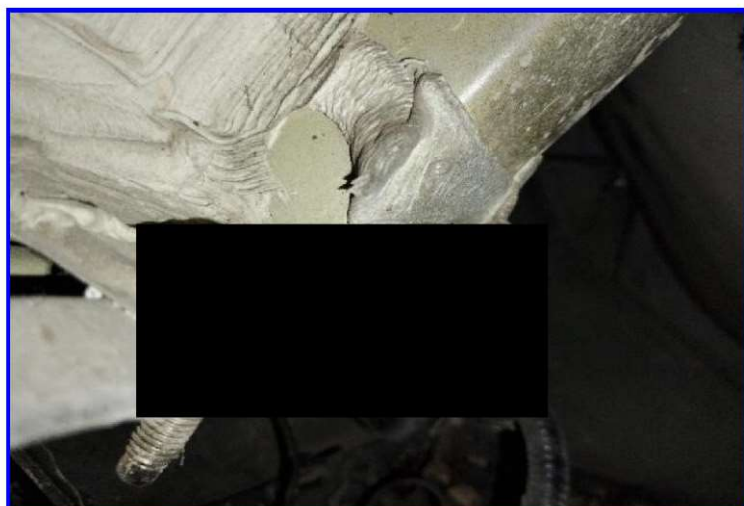
**ABA DA LONGARINA TRASEIRA AVARIADA.. PAINEL TRASEIRO AVARIADO.. VEÍCULO BLINDADO CONSTA NO CRLV..**

| Itens Verificados | Status | Descrição |
|---|---|---|
| 600-CONDIÇÃO DA ESTRUTURA DA CARROÇARIA: | ⚠ ATENÇÃO | 605 Apresenta avaria e/ou reparo na região traseira da carroçaria. |

ABA DA LONGARINA TRASEIRA ESQUERDA AVARIADA

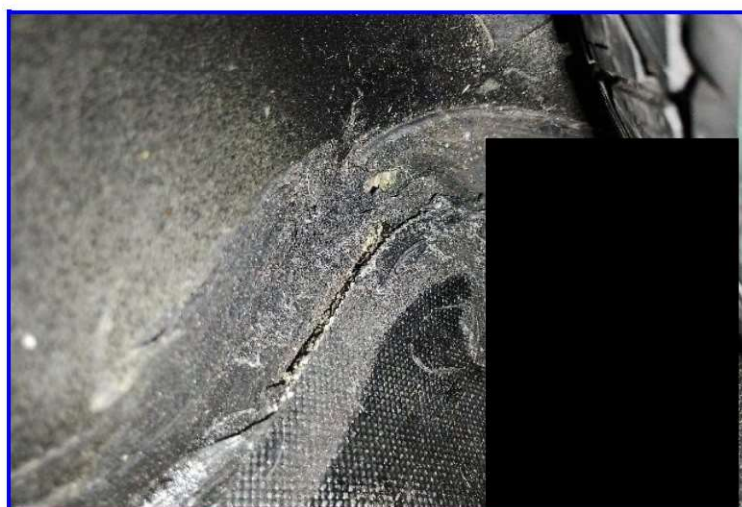
PAINEL TRASEIRO AVARIADO
