**APROVADO**

## APRESENTAÇÃO

NO. LAUDO: [REDACTED]  
DATA DE VISTORIA: 29/09/2026 18:58  
UNIDADE: [REDACTED]  
PRESTADOR DE SERVIÇO: [REDACTED]  
CNPJ: [REDACTED]  
CLIENTE CONTRATANTE: [REDACTED]

MARCA: TOYOTA  
MODELO: COROLLA XEi 20  
COR: VERMELHA  
ANO FABRICAÇÃO: 2022  
ANO MODELO: 2023  
PLACA: [REDACTED]  
RENAVAM: [REDACTED]  
KM: 93714  
COMBUSTÍVEL: FLEX

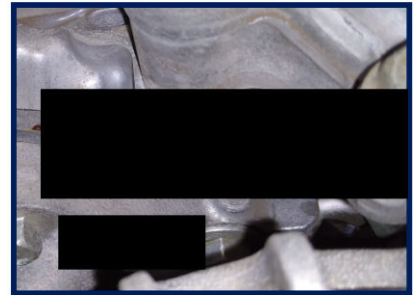
Motor

DENTRO DOS PADRÕES HABITUAIS DO FABRICANTE

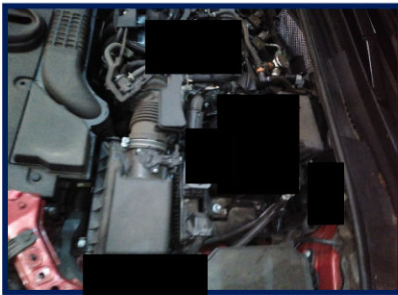
Câmbio

NÃO POSSUI CADASTRO NA BIN

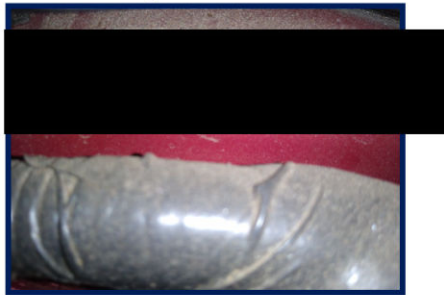
Etiqueta ETA Motor

ETA DENTRO DOS PADRÕES / NUMERAÇÃO COINCIDE COM O CHASSI

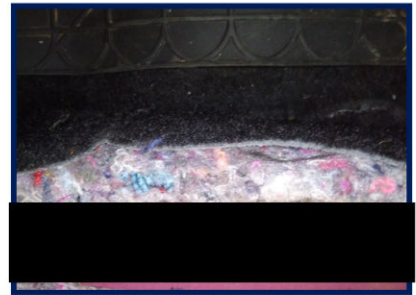
Chassi

DENTRO DOS PADRÕES HABITUAIS DO FABRICANTE

REGIÃO ÍNTEGRA

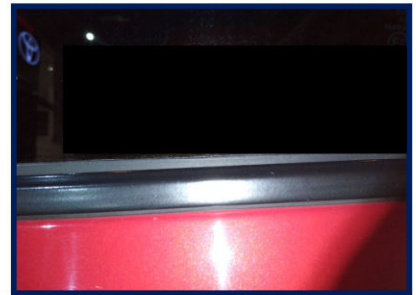
Gravação do vidro

GRAVAÇÃO ORIGINAL / COINCIDE COM O CHASSI

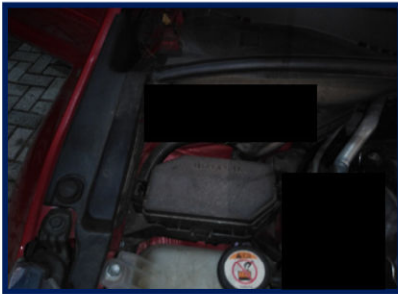
Torre amort diant/direita

| TORRE DO AMORTECEDOR DIANTEI. DIR. : | SEM AVARIAS APARENTES |

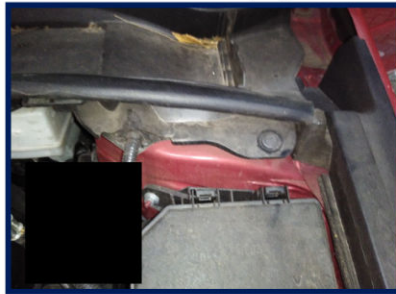
Torre amort diant/esquer

| TORRE DO AMORTECEDOR DIANTEI. ESQ. : | SEM AVARIAS APARENTES |

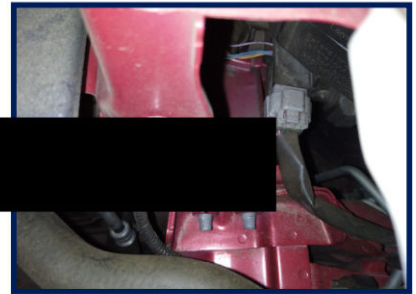
Longarina dianti/direita

| LONGARINA DIANTEI. DIR. : | SEM AVARIAS APARENTES |

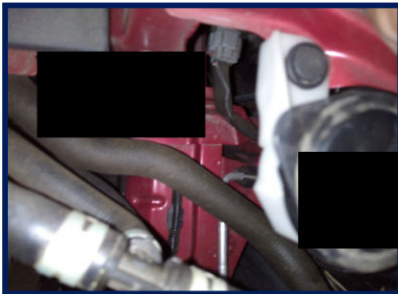
Longarina dianteira/esquerda

| LONGARINA DIANTEI. ESQ. : | SEM AVARIAS APARENTES |

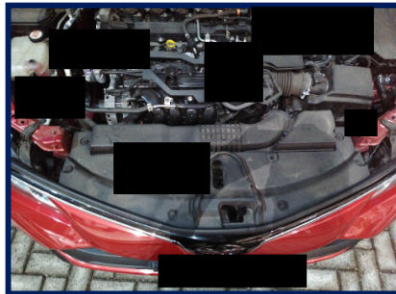
Painel Dianteiro

| PAINEL DIANT. INF./SUP. OU ALMA DO PARACHOQUE: | SEM AVARIAS APARENTES |

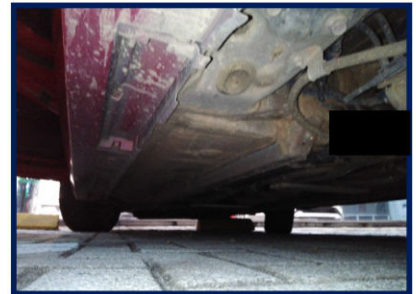
Caixa De Ar Esq

| CAIXA DE AR ESQUERDA . : | SEM AVARIAS APARENTES |

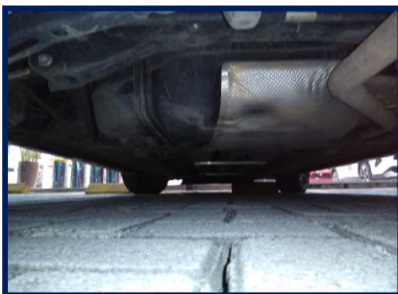
Assoalho Central

| ASSOALHO DO MONOBLOCO (HABITÁCULO, ÁREA VISÍVEL) . : | SEM AVARIAS APARENTES (ÁREA VISÍVEL) |

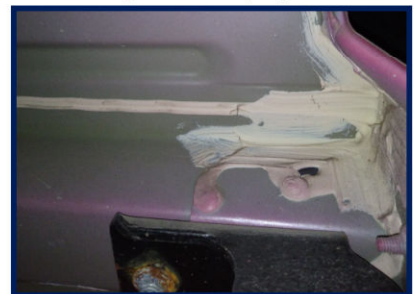
Longarina traseira/esquerda

| LONGARINA TRASEI. ESQ. : | SEM AVARIAS APARENTES |

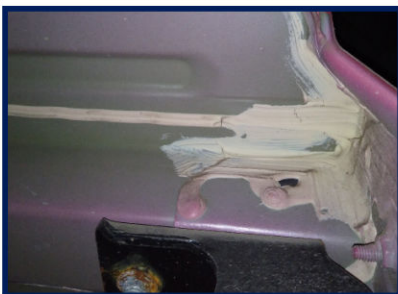
Longarina traseira/direita

| LONGARINA TRASEI. DIR. : | SEM AVARIAS APARENTES |

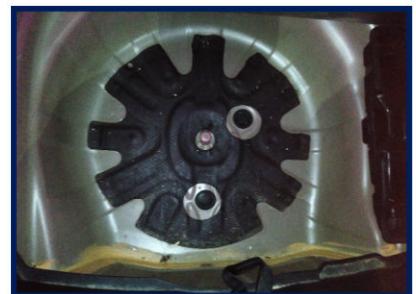
Assoalho Int. Portamalas

| ASSOALHO DO PORTAMALAS / CAÇAMBA . : | SEM AVARIAS APARENTES (ÁREA VISÍVEL) |

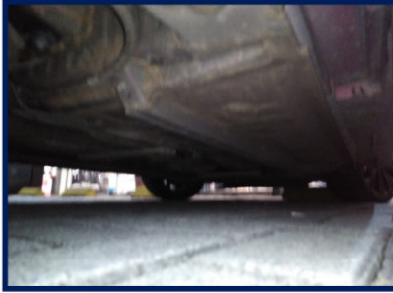
CAIXA DE AR DIR.

| CAIXA DE AR DIREITA . : | SEM AVARIAS APARENTES |
