**LAUDO DE PERÍCIA CAUTELAR**

**NISSAN/KICKS S CVT**

**2019/ 2020 - PRETA - ALCOOL/GASOLINA**

**APROVADO**

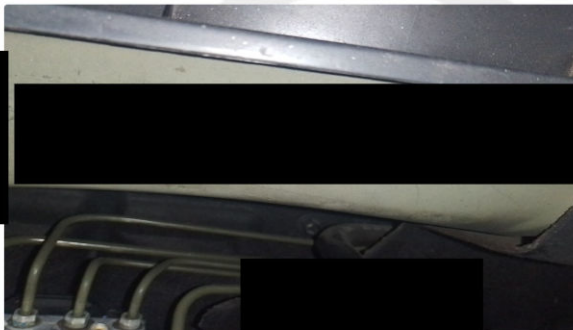
Gravação do Chassi

✓ 018 - Gravação identificadora sem vestígios aparentes de adulteração.

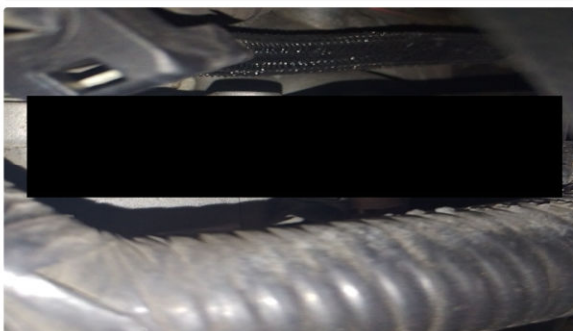
Gravação do Motor

✓ 018 - Gravação identificadora sem vestígios aparentes de adulteração.

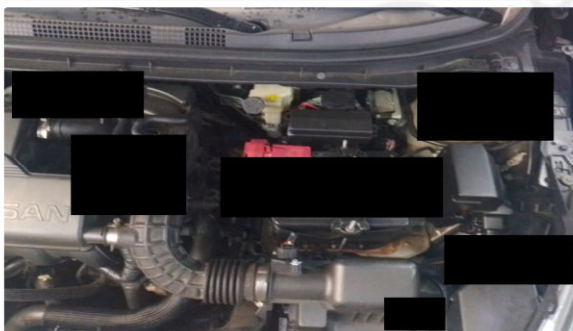
Gravação do Câmbio

✓ 074 - Não registrada nos bancos de dados dos órgãos competentes / BIN

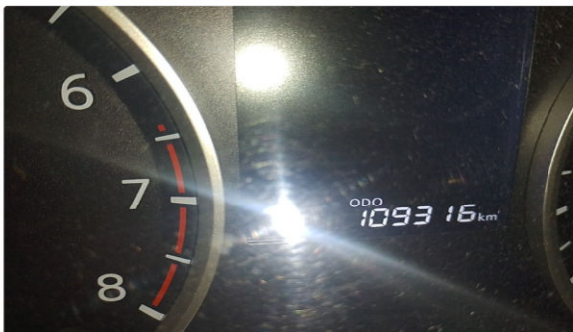
Hodômetro

✓ 249 - Registro fotografado/observado.

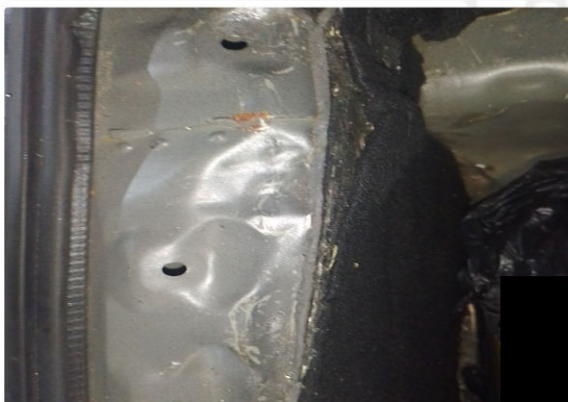
VEICULO COM PEQUENO AMASSADO NO PAINEL TRASEIRO.

Painel traseiro com amassado.
