**LAUDO DE VISTORIA CAUTELAR**

**JEEP/COMPASS LONG TF**

**2022/ 2022 - PRETA - ALCOOL/GASOLINA**

**APROVADO**

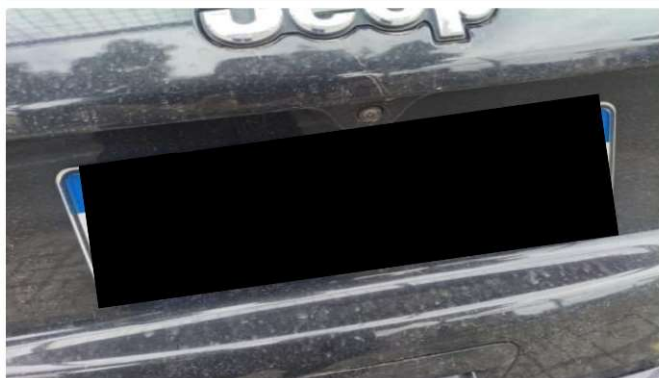
Placas (PIV)

✓ 208 - Sem vestígios de irregularidades.

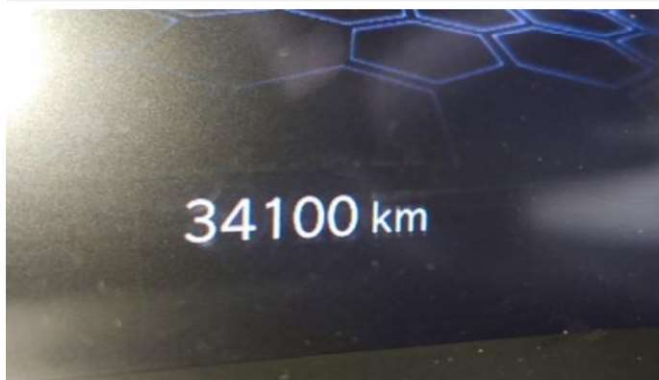
Hodômetro

✓ 249 - Registro fotografado/observado.

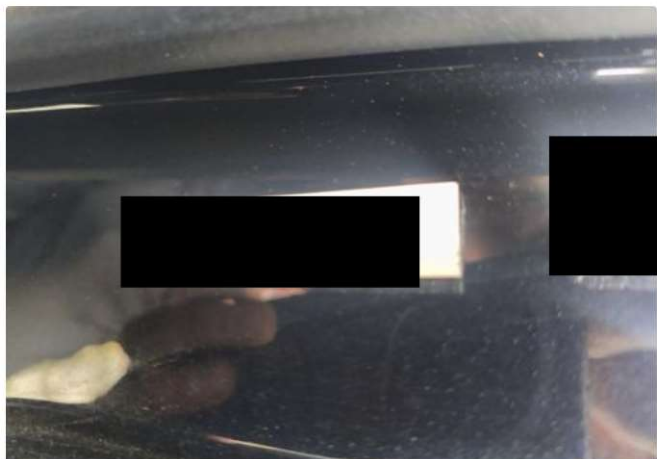
Eta/VIS do batente da porta

✓ 8 - Eta original

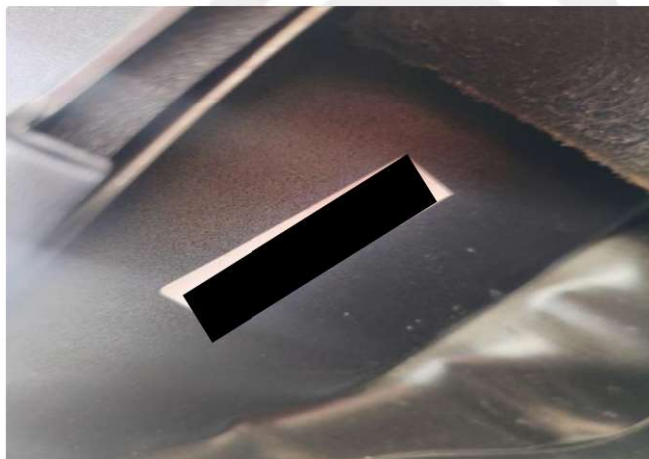
Eta/VIS do compartimento do motor

✓ 8 - Eta original

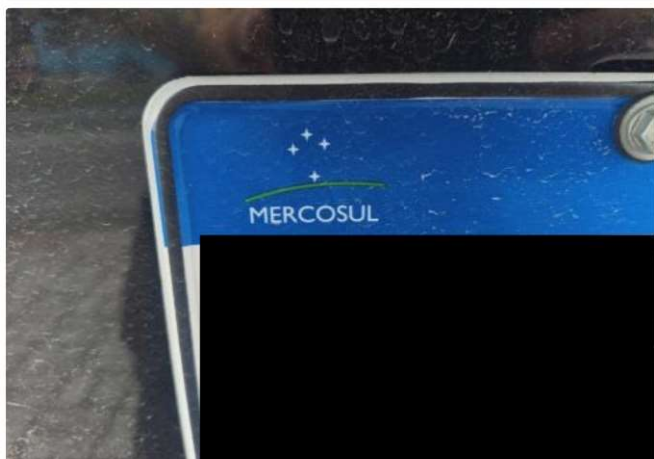
Lacre /QR code

✓ 208 - Sem vestígios de irregularidades.
