#### DADOS DO VEÍCULO

Nº VISTORIA:  
Nº CHASSI:  
Nº MOTOR:  
PLACA:  
MARCA: JEEP  
MODELO: JEEP/RENEGADE LIMITED AT

KILOMETRAGEM: 160928  
COR: CINZA  
COMBUSTÍVEL: ALCOOL/GASOLINA  
ANO FABRICAÇÃO: 2019  
ANO MODELO: 2020  
SITUAÇÃO CHASSI:

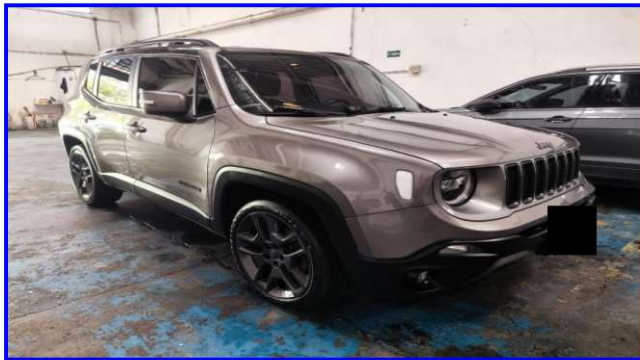
DIANTEIRA

✓ 01-ORIGINAL/BOM ESTADO DE CONSERVAÇÃO -A-

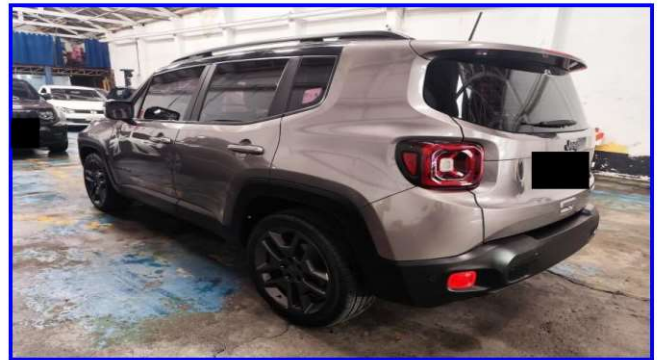
TRASEIRA

✓ 01- ORIGINAL/BOM ESTADO DE CONSERVAÇÃO -A-

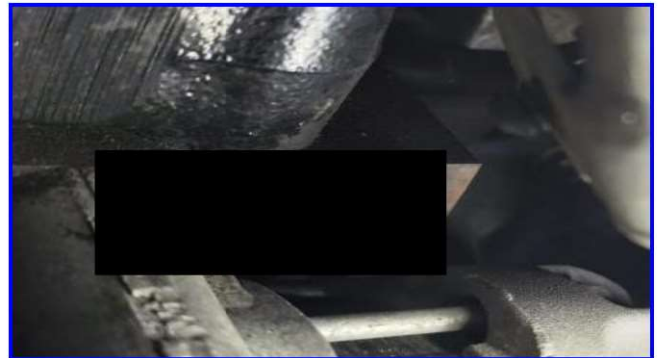
MOTOR

11 Numeração do motor cadastradas nas bases BIN e/ou ESTADUAL, coincide c/ numeração do motor instalado no veículo

18 Conjunto BASE/NUMERAÇÃO de motor dentro dos padrões do fabricante

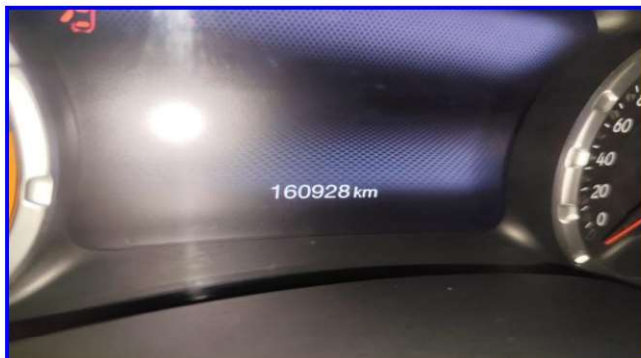
HODÔMETRO

Registrado/coletado

03-QUILOMETRAGEM REGISTRADA SOMENTE POR FOTO -A-

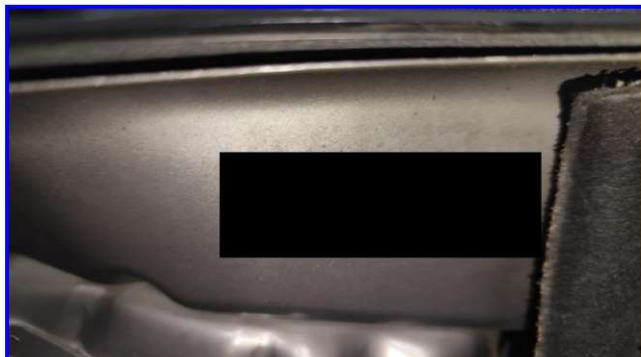
ETIQUETA\_VIS\_MOTOR

Original

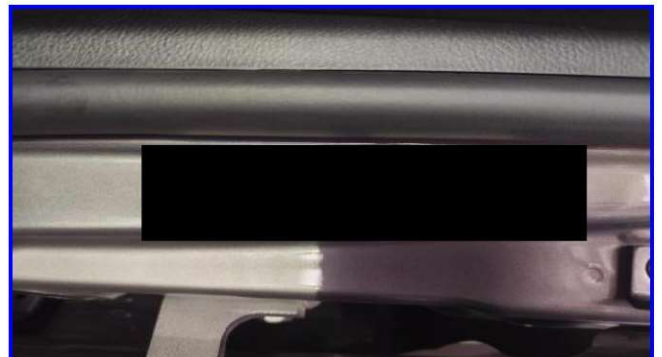
ETIQUETA\_VIS\_COLUNA

Original
