## LAUDO VEICULAR CAUTELAR

Placa: [REDACTED]  
Marca / Modelo: **RENAULT / LOGAN ZEN10MT**  
Ano Fabricação: **2023**  
Ano Modelo: **2024**  
Cor: **BRANCA**  
Combustível: **ALCOOL/GASOLINA**  
Cidade: **CURITIBA-PR**

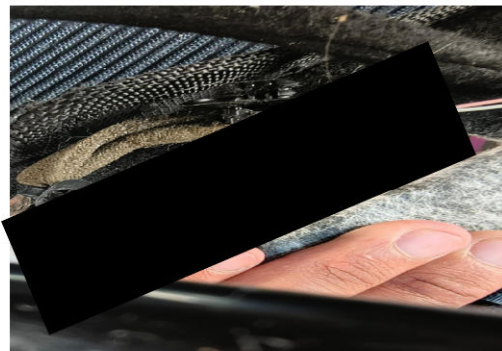
## CHASSI

1.16 - GRAVAÇÃO SEM VESTÍGIOS APARENTES DE ADULTERAÇÃO E DENTRO DOS PADRÕES DO FABRICANTE

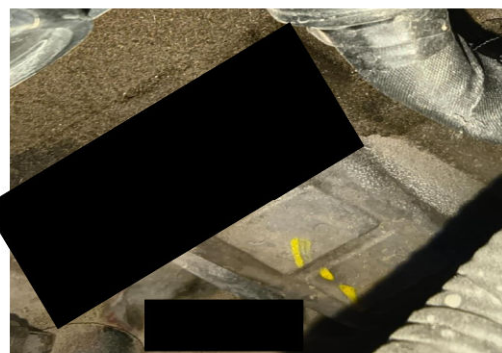
## MOTOR

2.17 - GRAVAÇÃO SEM VESTÍGIOS APARENTES DE ADULTERAÇÃO E DENTRO DOS PADRÕES DO FABRICANTE

2.24 - NUMERAÇÃO É A MESMA QUE CONSTA REGISTRADA NOS BANCOS DE DADOS DOS ÓRGÃOS COMPETENTES (BIN)
