## LAUDO DE PERÍCIA CAUTELAR

**CHEV/TRACKER 12T A PR**

**2021/ 2022 - PRETA - ALCOOL/GASOLINA**

**APROVADO**

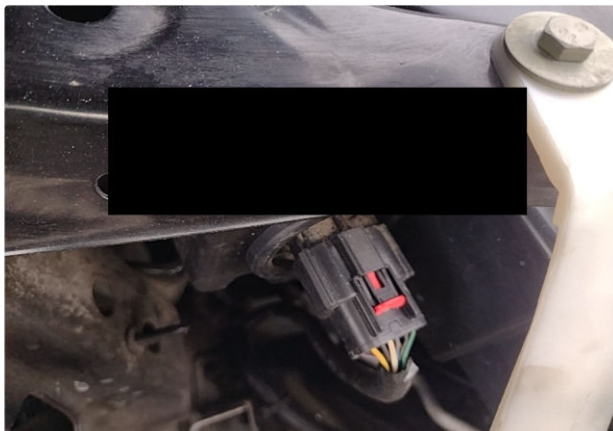
Eta/VIS do compartimento do motor

✓ 8 - Eta original
