## LAUDO DE PERÍCIA CAUTELAR

**HYUNDAI/HB20 10M COMFORT**

**2024/ 2025 - CINZA - ALCOOL/GASOLINA**

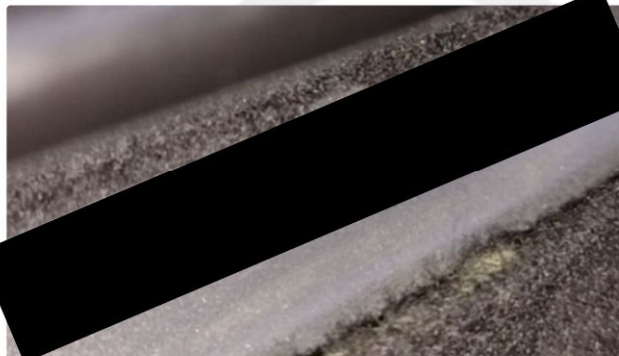
Gravação do Chassi

✓ 018 - Gravação identificadora sem vestígios aparentes de adulteração.
