**DADOS GERAIS:**

**DADOS DO VEÍCULO:**

| FABRICANTE/MARCA: | MINI | MODELO/VERSÃO: | I/MINI COOPER |
| ANO FAB/MODELO: | 2014/2014 | COR: | BRANCA |

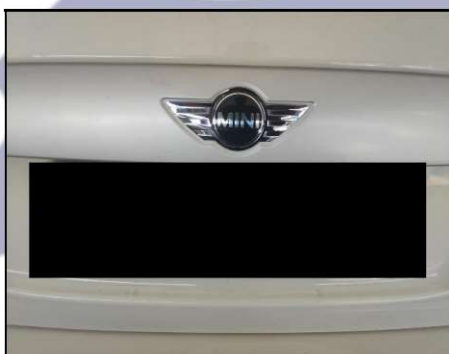
LACRE DA PLACA

101-Placa e tarjeta em conformidades (ok).

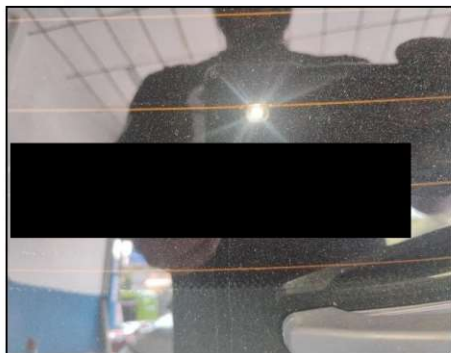
VIDRO TRASEIRO

637-Original/dentro do padrão

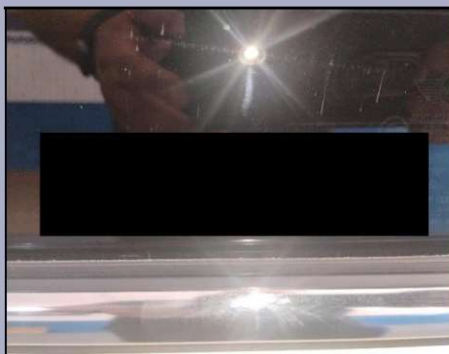
VIDRO DIANTEIRO ESQUERDO

613-Original/dentro do padrão

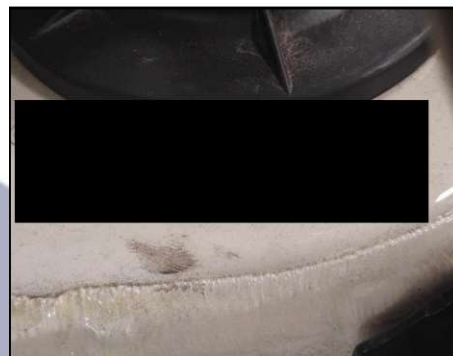
CHASSI

310-Numeração é a mesma que consta cadastrada no bin

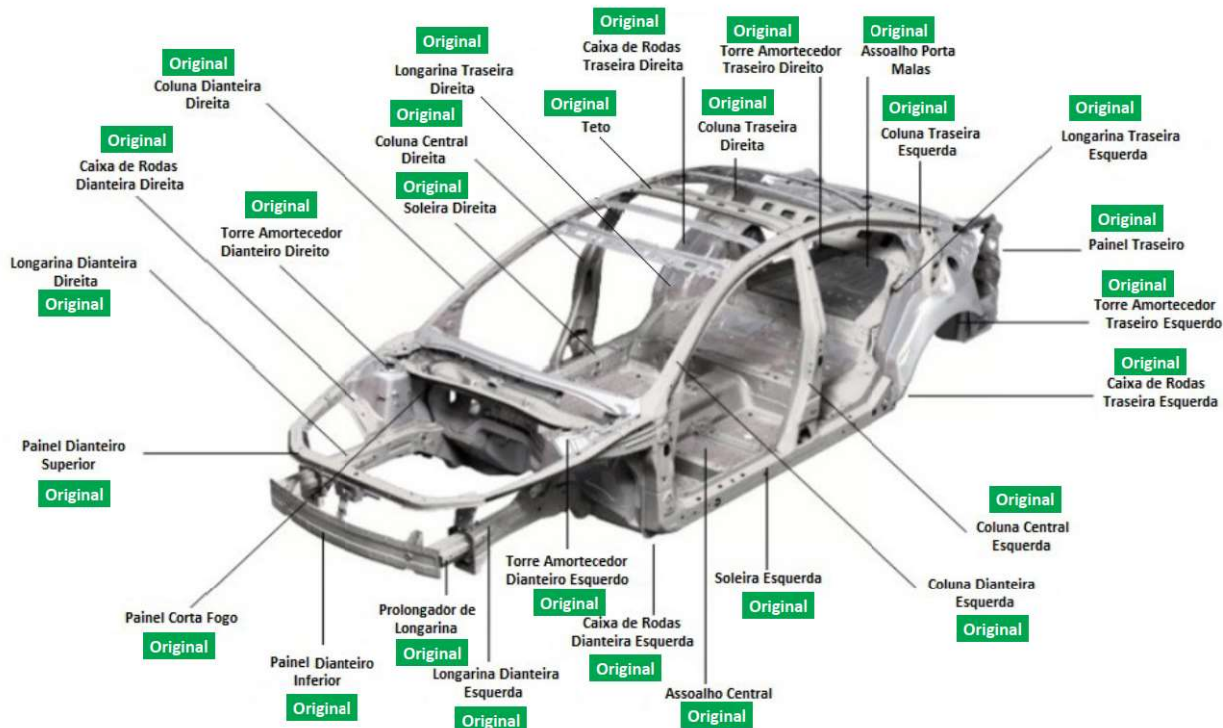
## ORIGINALIDADE ESTRUTURAL

701-Não possui vestígio aparente de avaria, corte e/ou reparo significativo nas partes estruturais da carroçaria.
