## DADOS GERAIS:

## DADOS DO VEÍCULO:

APROVADO

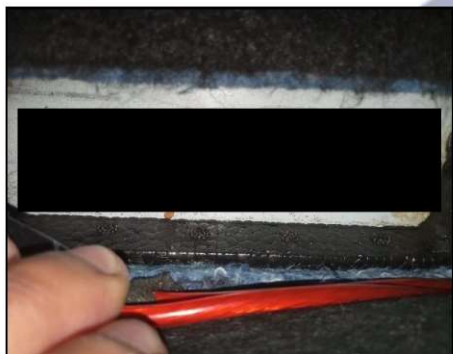
CHASSI

308-Numeração dentro dos padrões do fabricante

310-Numeração é a mesma que consta cadastrada no bin

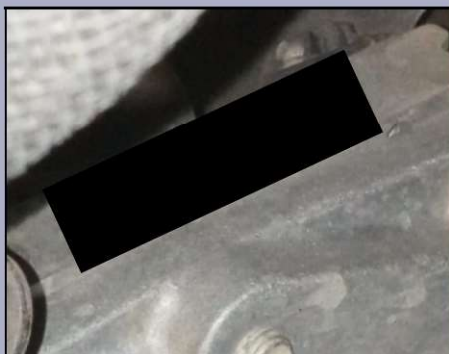
MOTOR

201-Tipo de gravação dentro do padrão do fabricante

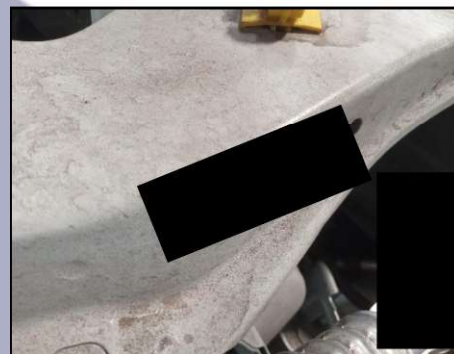
ETIQUETA DO MOTOR

501-Original
