**DADOS GERAIS:**

DATA: 17/07/2026 15:29:51  
CLIENTE: VISAO TOTAL  
UNIDADE: VISÃO TOTAL BUTANTÃ

MODELO/VERSÃO: CHEV/TRACKER 12T A PR

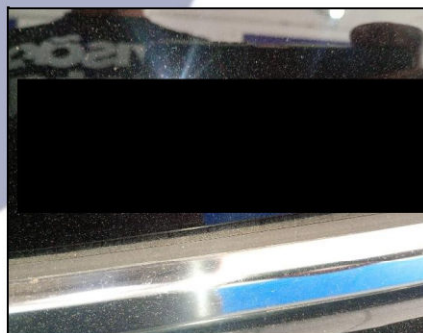
GRAVAÇÃO DOS VIDROS

605-Original/dentro do padrão

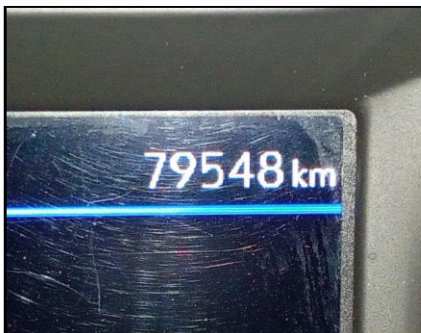
HODÔMETRO KM

KM: 79548

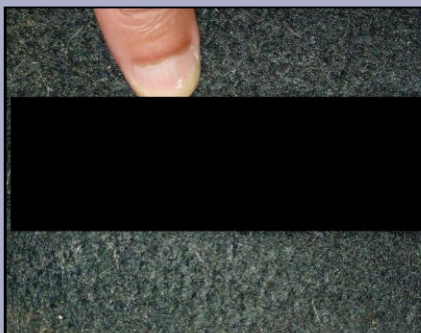
CHASSI

308-Numeração dentro dos padrões do fabricante

310-Numeração é a mesma que consta cadastrada no bin

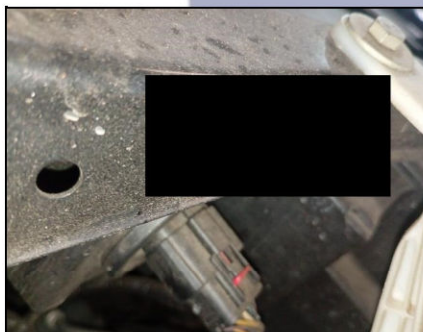
ETIQUETA DO MOTOR

501-Original
