Solicitante:  
CASA DAS TOYOTAS

| DADOS DA BIN | | DADOS COLETADOS | |
|---|---|---|---|
| TIPO VEÍCULO: | UTILITARIO | ESPÉCIE: | MODELO: JEEP/COMPASS LIMITED TD ANO/MODELO: 2023/2023 |

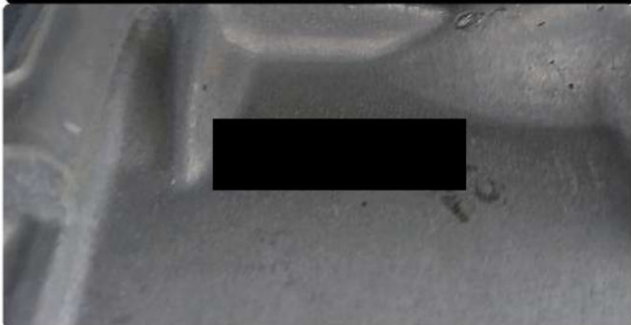
Numeração do Câmbio

- Gravação não apresenta vestígios aparentes de adulteração e dentro do padrão do fabricante

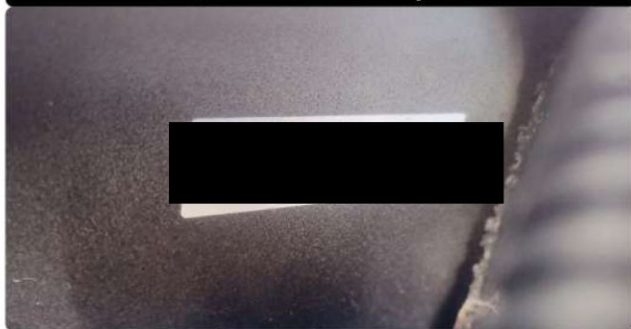
Eta/VIS do batente da porta

- Original/ dentro dos padrões do fabricante

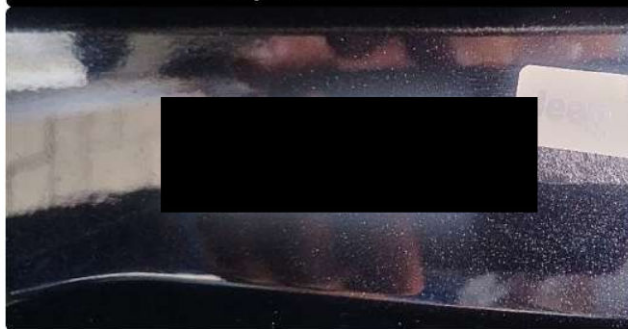
Etiqueta do motor

- Original/ dentro dos padrões do fabricante
