**Conforme**

**Solicitante:**

**CASA DAS TOYotas**

| DADOS DA BIN | | DADOS COLETADOS | |
|---|---|---|---|
| TIPO VEÍCULO: | UTILITARIO | ESPÉCIE: | MODELO: JEEP/COMPASS LONGITUDE D ANO/MODELO: 2017/2018 |

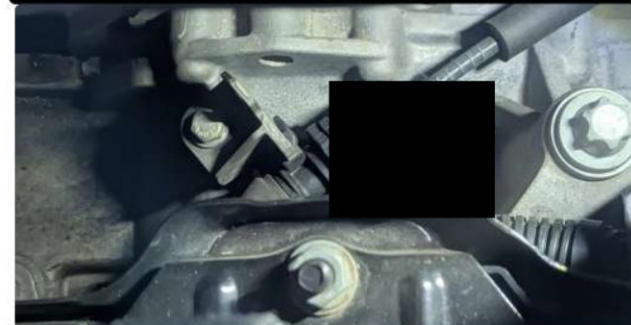
Numeração do Câmbio

- - Obstruída/ sem acesso

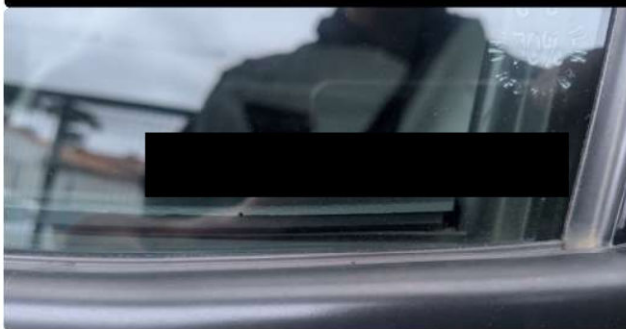
Gravação dos vidros

- - Não original/ com gravação
