## APRESENTAÇÃO

| MARCA: | CHEVROLET |
| MODELO: | ONIX 10MT HB |

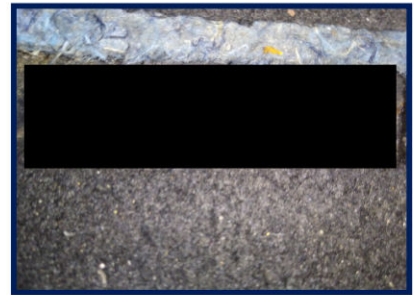
Chassi

DENTRO DOS PADRÕES HABITUAIS DO FABRICANTE  
REGIÃO ÍNTEGRA

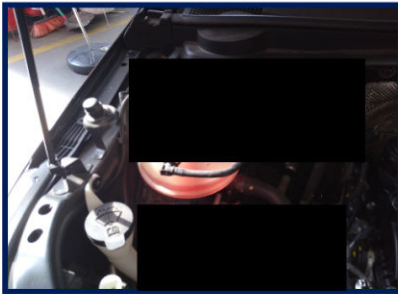
Torre amort diant/direita

| TORRE DO AMORTECEDOR DIANTEI. DIR. : | SEM AVARIAS APARENTES |

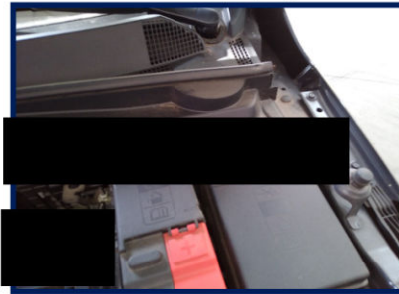
Torre amort diant/esquer

| TORRE DO AMORTECEDOR DIANTEI. ESQ. : | SEM AVARIAS APARENTES |

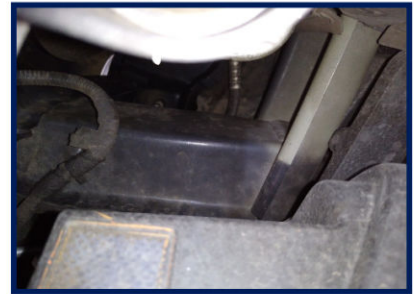
Longarina dianti/direita

| LONGARINA DIANTEI. DIR. : | SEM AVARIAS APARENTES |

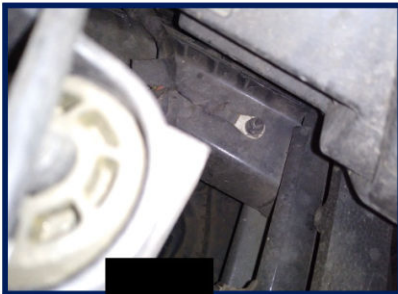
Longarina dianteira/esquerda

| LONGARINA DIANTEI. ESQ. : | SEM AVARIAS APARENTES |

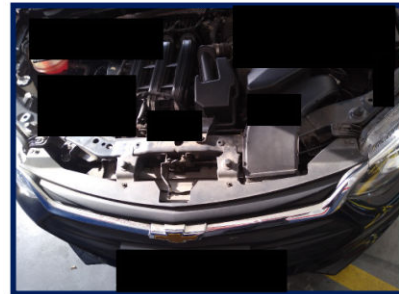
Painel Dianteiro

| PAINEL DIANT. INF./SUP. OU ALMA DO PARACHOQUE: | AMASSADO |

PEQUENO AMASSADO NAS CAIXAS DE AR. -- AMASSADO NO SUPORTE DO PAINEL DIANTEIRO.

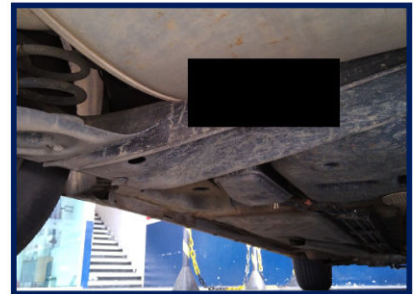
Caixa De Ar Esq

| CAIXA DE AR ESQUERDA . : | AMASSADO/AVARIADO |

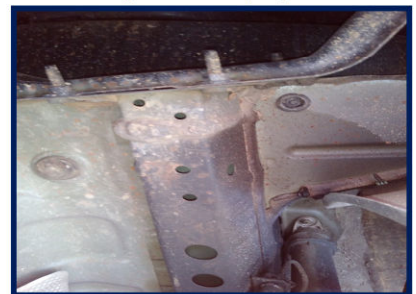
Longarina traseira/esquerda

| LONGARINA TRASEI. ESQ. : | SEM AVARIAS APARENTES |

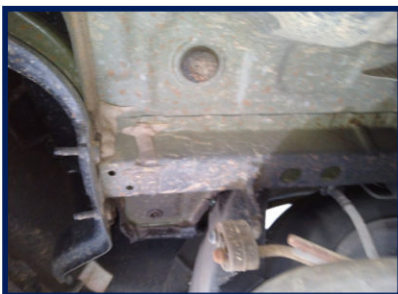
Longarina traseira/direita

| LONGARINA TRASEI. DIR. : | SEM AVARIAS APARENTES |

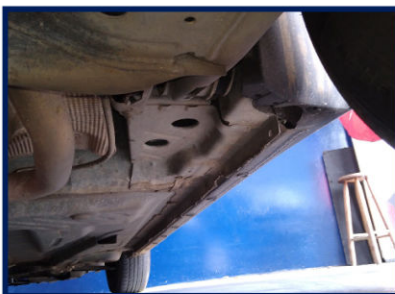
CAIXA DE AR DIR.

| CAIXA DE AR DIREITA . : | AMASSADO/AVARIADO |
