## SITUAÇÃO GERAL

**APROVADO**

## DADOS GERAIS

MARCA: VOLKSWAGEN  
MODELO: POLO GTS AD  
COR: BRANCA  
ANO FABRICAÇÃO: 2023  
ANO MODELO: 2024  
PLACA: [REDACTED]  
RENAVAM: [REDACTED]  
KM: 40678  
COMBUSTÍVEL: FLEX

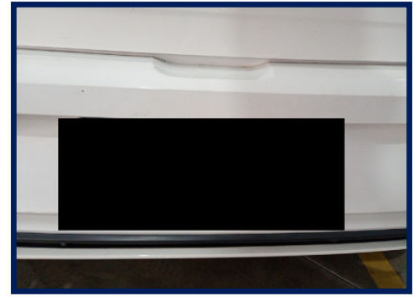
Placa

PLACA DENTROS DOS PADRÕES

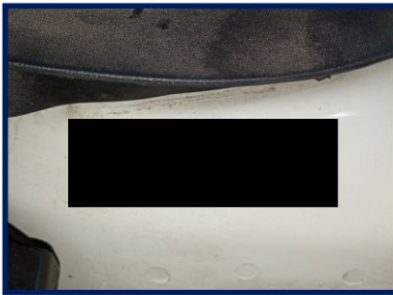
Etiqueta ETA Motor

| ETA MOTOR : | ETA DENTRO DOS PADRÕES / NUMERAÇÃO COINCIDE COM O CHASSI |

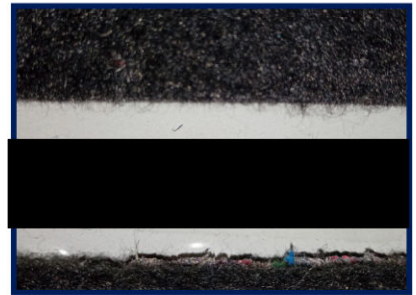
Chassi

DENTRO DOS PADRÕES HABITUAIS DO FABRICANTE

REGIÃO ÍNTEGRA

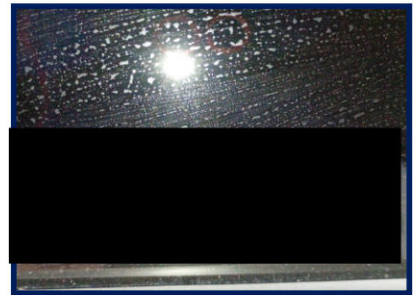
Gravação do vidro

| PARABRISA : | GRAVAÇÃO ORIGINAL / COINCIDE COM O CHASSI |

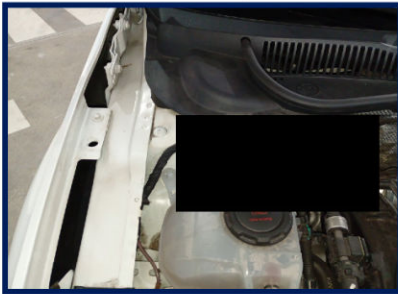
Torre amort diant/direita

| TORRE DO AMORTECEDOR DIANTEI. DIR. : | SEM AVARIAS APARENTES |

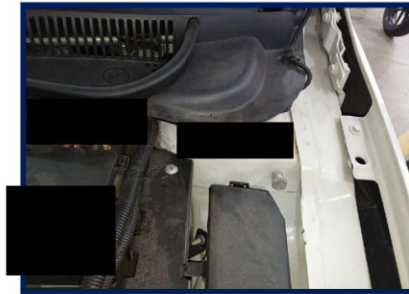
Torre amort diant/esquer

| TORRE DO AMORTECEDOR DIANTEI. ESQ. : | SEM AVARIAS APARENTES |

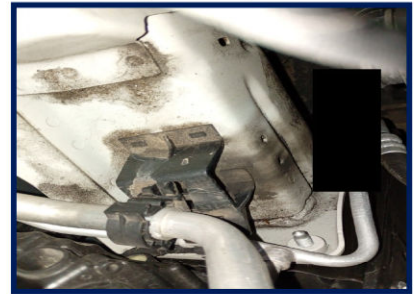
Longarina dianti/direita

| LONGARINA DIANTEI. DIR. : | SEM AVARIAS APARENTES |

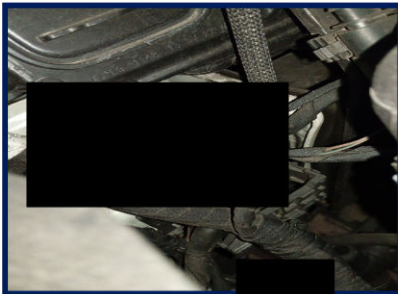
Longarina dianteira/esquerda

| LONGARINA DIANTEI. ESQ. : | SEM AVARIAS APARENTES |

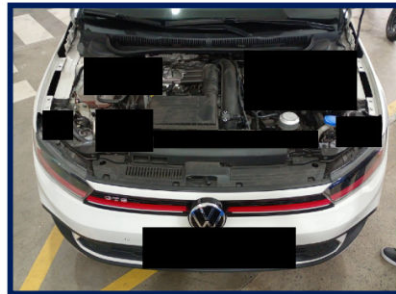
Painel Dianteiro

| PAINEL DIANT. INF./SUP. OU ALMA DO PARACHOQUE: | SEM AVARIAS APARENTES |

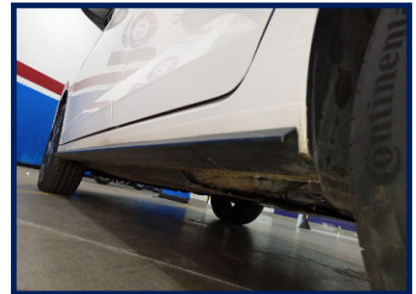
Caixa De Ar Esq

| CAIXA DE AR ESQUERDA . : | SEM AVARIAS APARENTES |

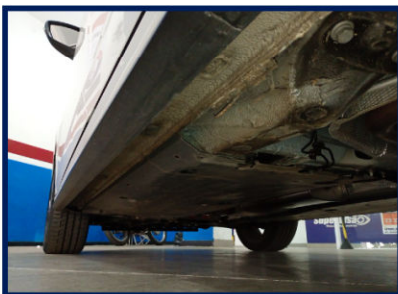
Assoalho Central

| ASSOALHO DO MONOBLOCO (HABITÁCULO, ÁREA VISÍVEL) . : | SEM AVARIAS APARENTES (ÁREA VISÍVEL) |

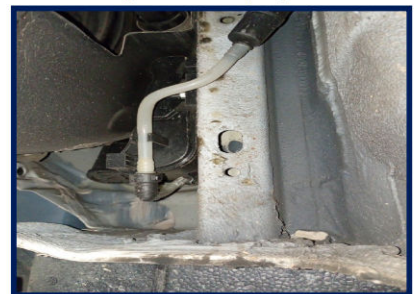
Longarina traseira/esquerda

| LONGARINA TRASEI. ESQ. : | SEM AVARIAS APARENTES |

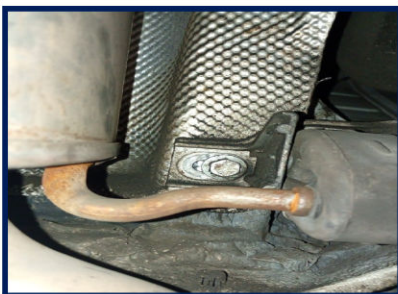
Longarina traseira/direita

| LONGARINA TRASEI. DIR. : | SEM AVARIAS APARENTES |

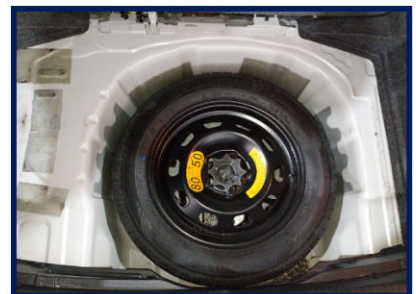
Assoalho Int. Portamalas

| ASSOALHO DO PORTAMALAS / CAÇAMBA . : | SEM AVARIAS APARENTES (ÁREA VISÍVEL) |

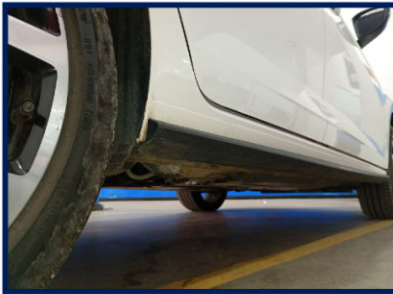
CAIXA DE AR DIR.

| CAIXA DE AR DIREITA . : | SEM AVARIAS APARENTES |
