## APRESENTAÇÃO

NO. LAUDO: [REDACTED]  
DATA DE VISTORIA: 10/10/2026 10:27  
UNIDADE: [REDACTED]  
PRESTADOR DE SERVIÇO: [REDACTED]  
CNPJ: [REDACTED]  
CLIENTE CONTRATANTE: [REDACTED]

MARCA: CHERY  
MODELO: TIGGO5X PRO  
COR: BRANCA  
ANO FABRICAÇÃO: 2024  
ANO MODELO: 2025  
PLACA: [REDACTED]  
RENAVAM: [REDACTED]  
KM: 26945  
COMBUSTÍVEL: FLEX

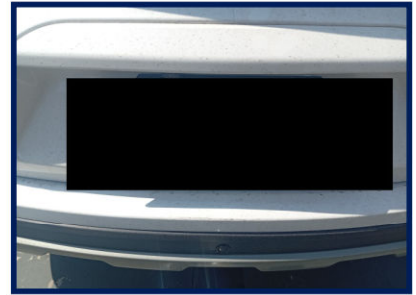
Placa

PLACA DENTROS DOS PADRÕES

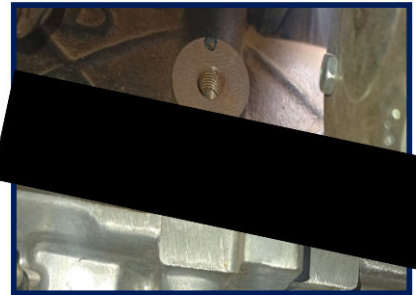
Motor

DENTRO DOS PADRÕES HABITUAIS DO FABRICANTE

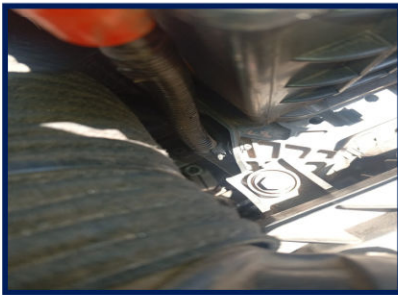
Câmbio

NUMERAÇÃO OBSTRUÍDA (ITEM EXCLUÍDO DO PARECER)

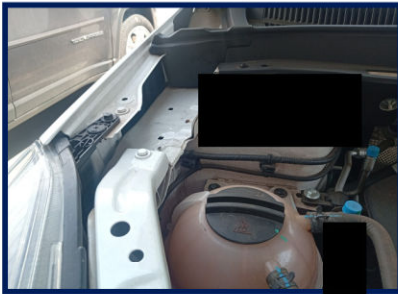
Torre amort diant/direita

| TORRE DO AMORTECEDOR DIANTEI. DIR. : | SEM AVARIAS APARENTES |

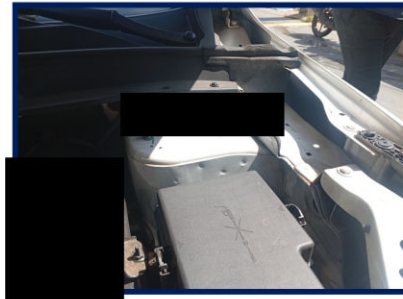
Torre amort diant/esquer

| TORRE DO AMORTECEDOR DIANTEI. ESQ. : | SEM AVARIAS APARENTES |

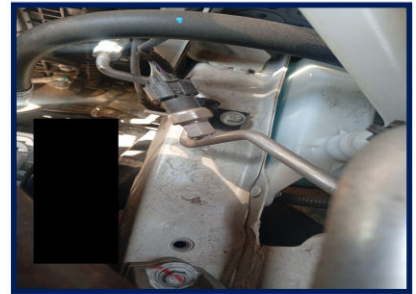
Longarina dianti/direita

| LONGARINA DIANTEI. DIR. : | SEM AVARIAS APARENTES |

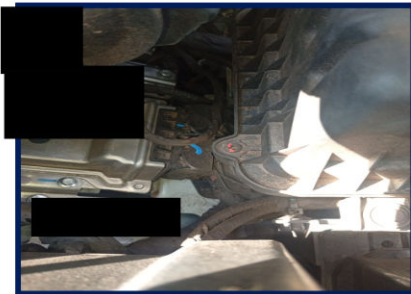
Longarina dianteira/esquerda

| LONGARINA DIANTEI. ESQ. : | SEM AVARIAS APARENTES |

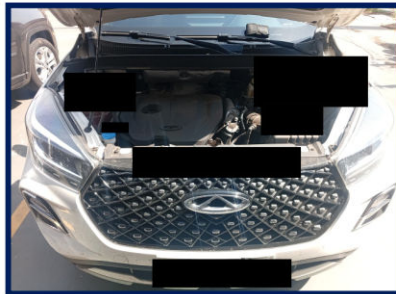
Painel Dianteiro

| PAINEL DIANT. INF./SUP. OU ALMA DO PARACHOQUE: | SEM AVARIAS APARENTES |

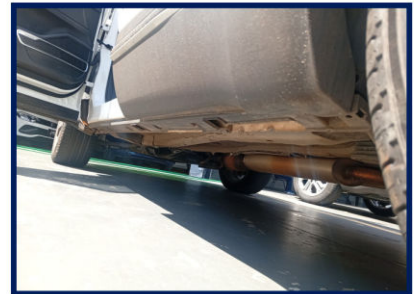
Caixa De Ar Esq

| CAIXA DE AR ESQUERDA . : | SEM AVARIAS APARENTES |

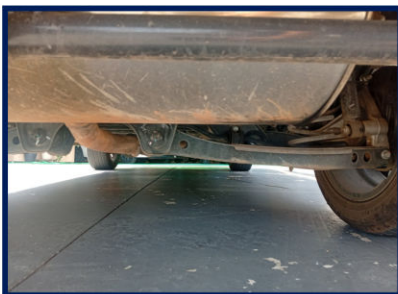
Assoalho Central

| ASSOALHO DO MONOBLOCO (HABITÁCULO, ÁREA VISÍVEL) . : | SEM AVARIAS APARENTES (ÁREA VISÍVEL) |

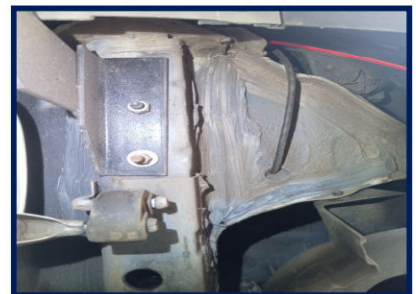
Longarina traseira/esquerda

| LONGARINA TRASEI. ESQ. : | SEM AVARIAS APARENTES |

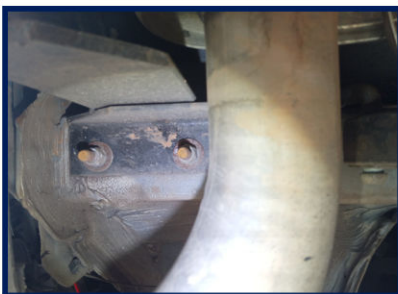
Longarina traseira/direita

| LONGARINA TRASEI. DIR. : | SEM AVARIAS APARENTES |

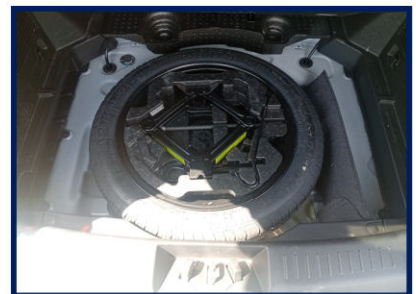
Assoalho Int. Portamalas

| ASSOALHO DO PORTAMALAS / CAÇAMBA . : | SEM AVARIAS APARENTES (ÁREA VISÍVEL) |

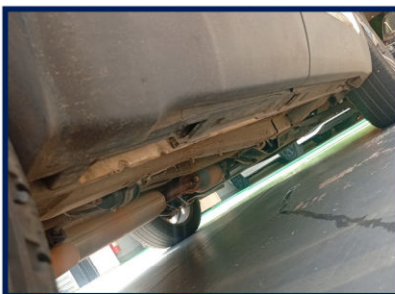
CAIXA DE AR DIR.

| CAIXA DE AR DIREITA . : | SEM AVARIAS APARENTES |
