**LAUDO DE PERÍCIA CAUTELAR**

**HYUNDAI/HB2010TA COMFORT**

**2023/ 2024 - BRANCA - ALCOOL/GASOLINA**

**APROVADO**

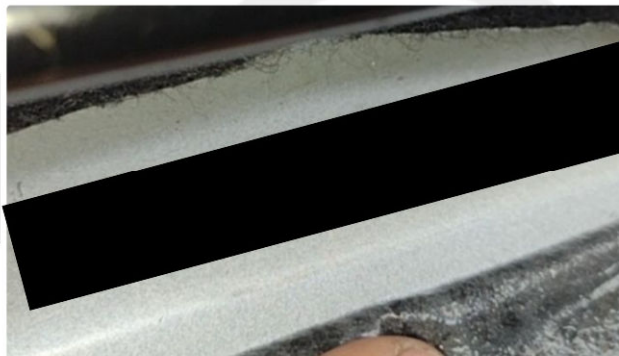
Gravação do Chassi

✓ 018 - Gravação identificadora sem vestígios aparentes de adulteração.

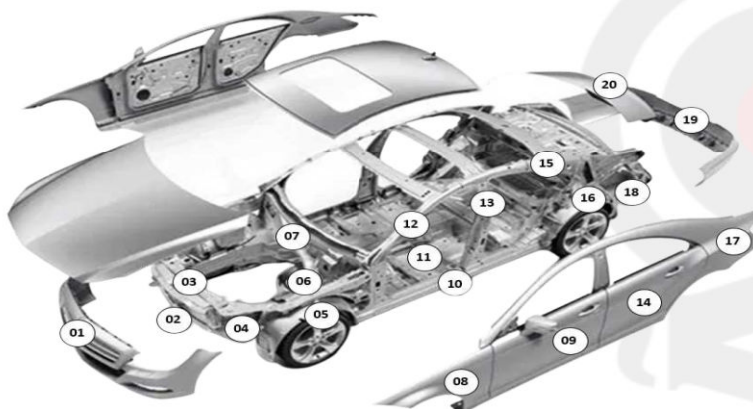
AVALIAÇÃO ESTRUTURAL

| 1 - Envolvente/para choque dianteiro | Original |
| 2 - Alma para choque diant/painel front infe/crashbox | Original |
| 3 - Painel frontal superior | Original |
| 4 - Longarina dianteira esquerda | Original |
| 5 - Caixa de roda dianteira esquerda | Original |
| 6 - Torre do amortecedor dianteiro esquerdo | Original |
| 7 - Painel corta fogo | Original |
| 8 - Para lama/folha lateral dianteira esquerda | Original |
| 9 - Porta dianteira esquerda | Original |
| 10 - Caixa de ar/soleira esquerda | Original |
| 11 - Assoalho do habitáculo lado esquerdo | Original |
| 12 - Coluna dianteira esquerda | Original |
| 13 - Coluna média/central esquerda | Original |
| 14 - Porta traseira esquerda | Original |
| 15 - Coluna traseira esquerda | Original |
| 16 - Caixa de roda traseira esquerda | Original |
| 17 - Folha lateral traseira esquerda | Original |
| 18 - Longarina traseira esquerda | Original |
| 19 - Envolvente/para choque traseiro | Original |
| 20 - Capô/tampa do porta malas/caçamba/painel traseiro | Original |
