## LAUDO DE PERÍCIA CAUTELAR

**VW/NIVUS HL TSI AD**

**2021/ 2021 - VERMELHA - ALCOOL/GASOLINA**

**APROVADO**

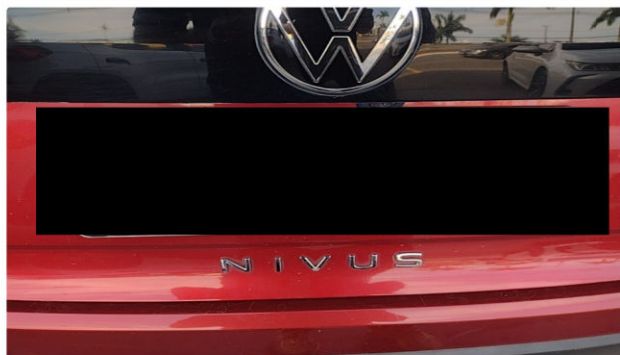
Placas (PIV)

✓ 208 - Sem vestígios de irregularidades.

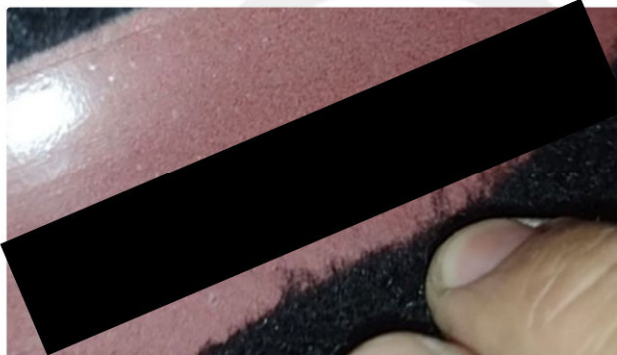
Gravação do Chassi

✓ 018 - Gravação identificadora sem vestígios aparentes de adulteração.

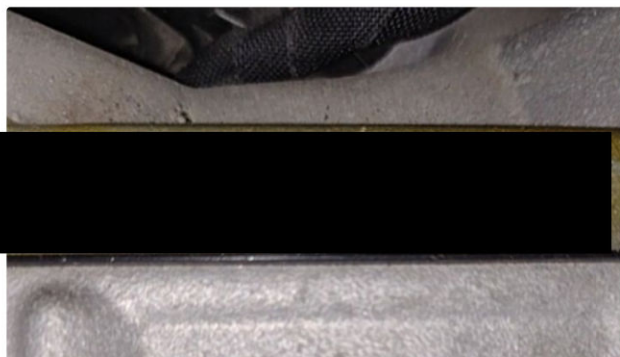
Gravação do Motor

✓ 018 - Gravação identificadora sem vestígios aparentes de adulteração.

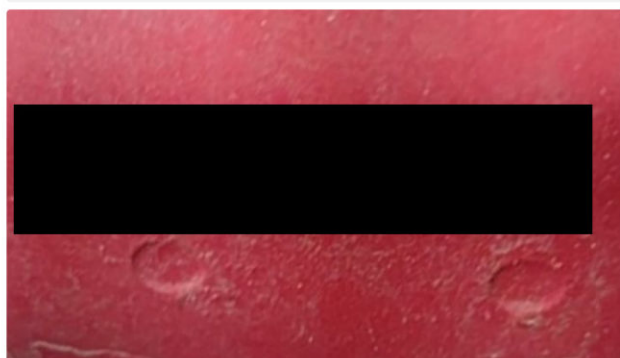
Eta/VIS

✓ 249 - Registro fotografado/observado.

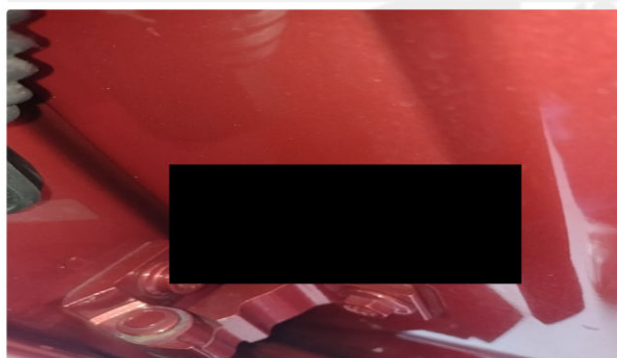
Eta/VIS do batente da porta

✓ 8 - Eta original

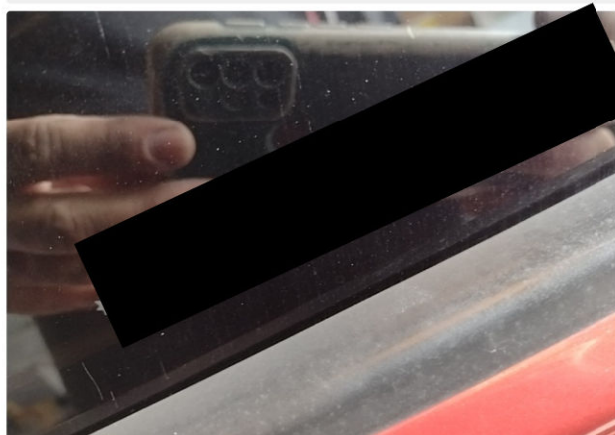
Gravação do VIS no vidro

✓ - Não original
