## LAUDO DE PERÍCIA CAUTELAR

**VW/T CROSS CL TSI AD**

**2021/ 2022 - BRANCA - ALCOOL/GASOLINA**

**APROVADO**

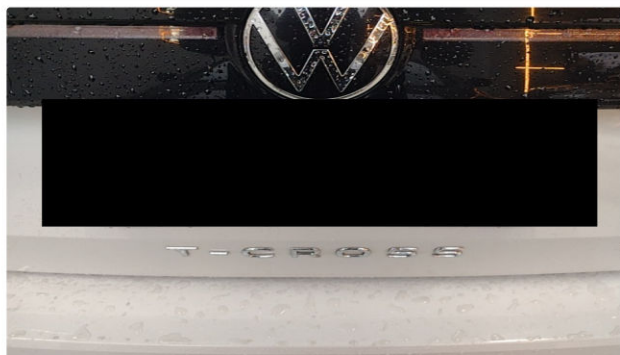
Placas (PIV)

✓ 208 - Sem vestígios de irregularidades.

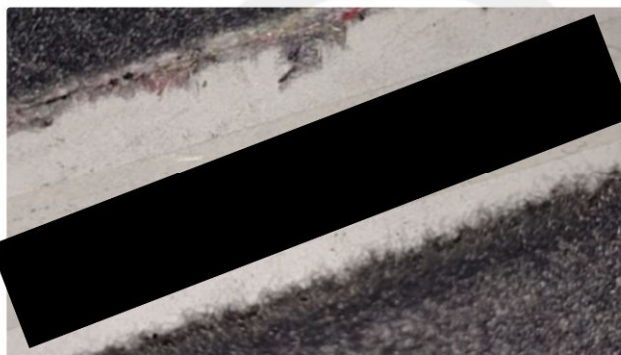
Gravação do Chassi

✓ 018 - Gravação identificadora sem vestígios aparentes de adulteração.

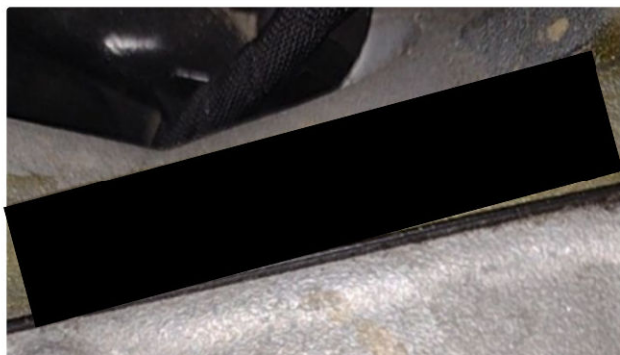
Gravação do Motor

✓ 018 - Gravação identificadora sem vestígios aparentes de adulteração.

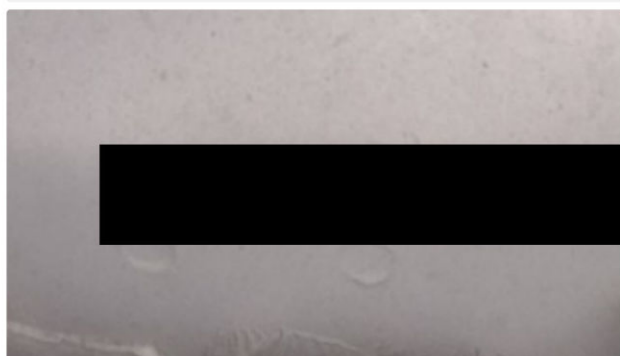
Eta/VIS

✓ 249 - Registro fotografado/observado.

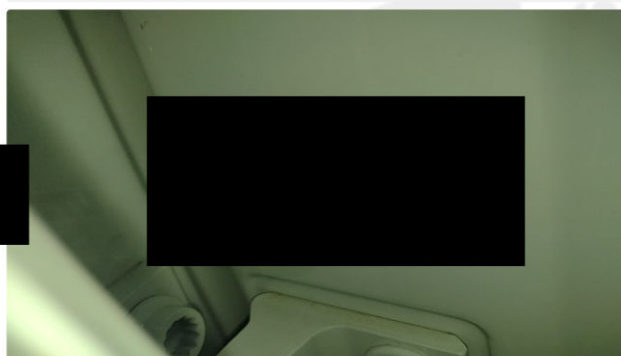
Eta/VIS do batente da porta

✓ 8 - Eta original

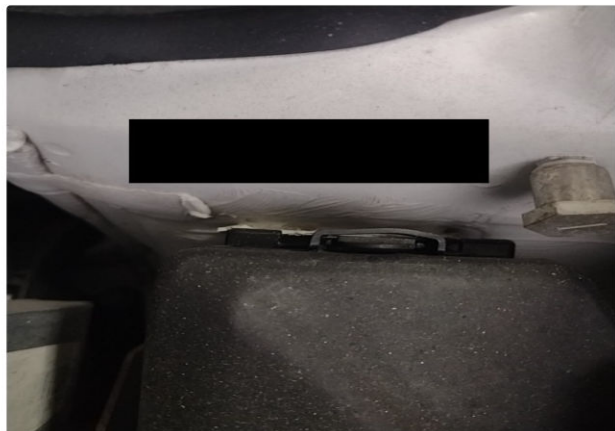
Eta/VIS do compartimento do motor

✓ 8 - Eta original

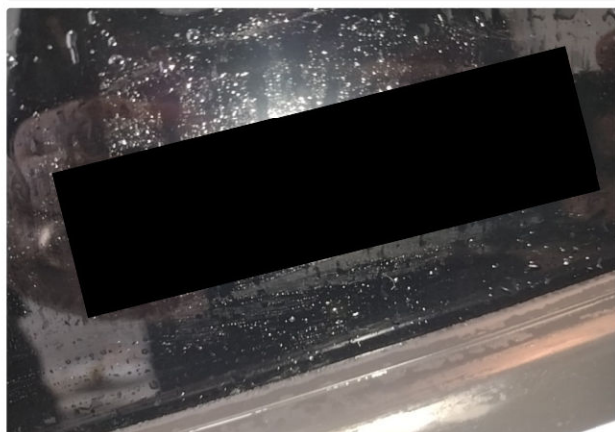
Gravação do VIS no vidro

✓ 089 - Gravação identificadora original/conforme os padrões do fabricante.

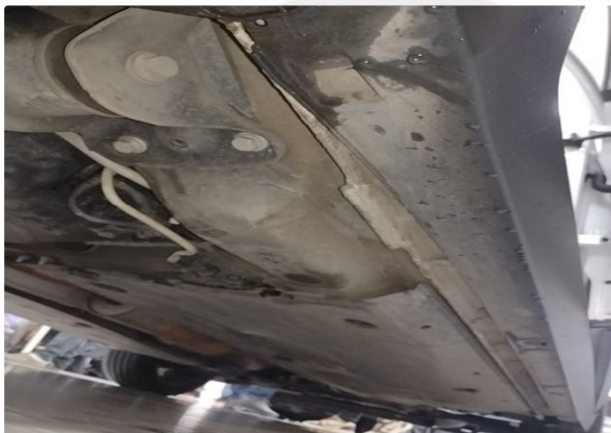
Caixa de ar direita

| 32 - CAIXA DE AR/SOLEIRA DIREITA | Original |

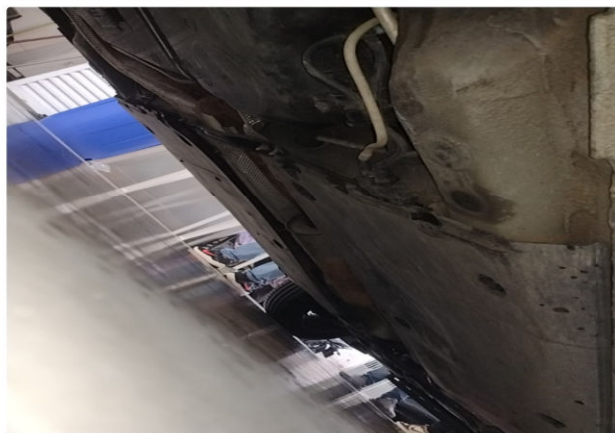
Assoalho direito

| 31 - ASSOALHO DO HABITÁCULO LADO DIREITO | Original |

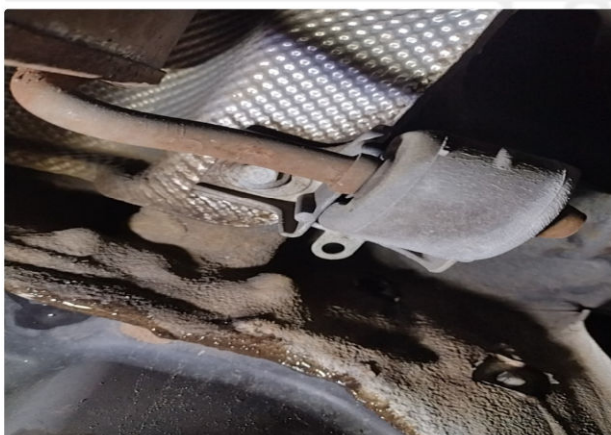
| 18 - Longarina traseira esquerda | Original |

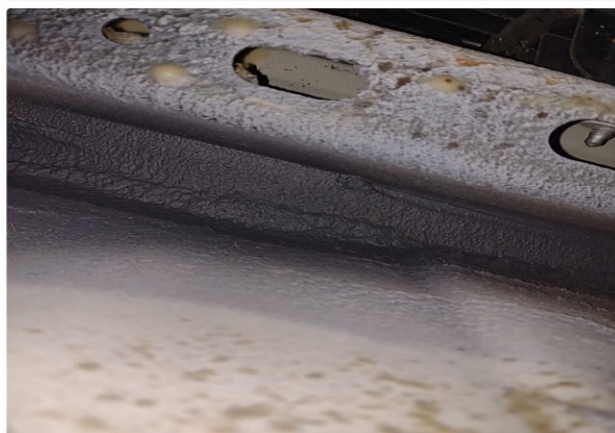
Longarina traseira direita

| 24 - LONGARINA TRASEIRA DIREITA | Original |

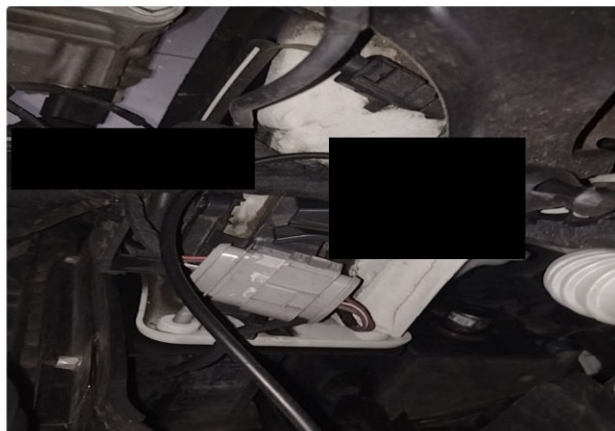
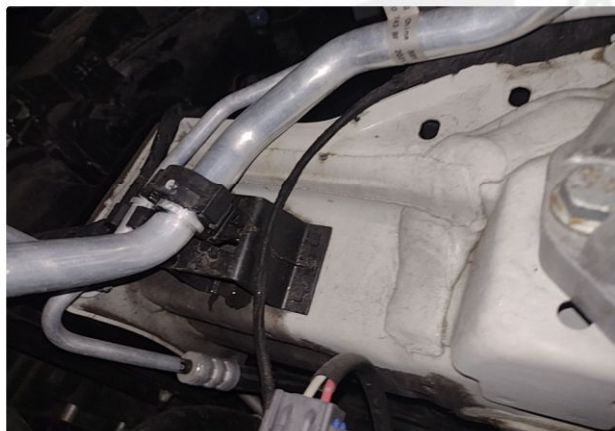
| 4 - Longarina dianteira esquerda | Original |
