## LAUDO DE VISTORIA CAUTELAR

Data: 15/09/2026 14:16:57

| Ano Fab. | Placa | Nº Chassi | Tipo Veículo | Combustível | Fabricante | Modelo |
|---|---|---|---|---|---|---|
| 2022 | | | Automóvel | ALCOOL/GASOLINA | CHEV | ONIX 10TAT LTI |

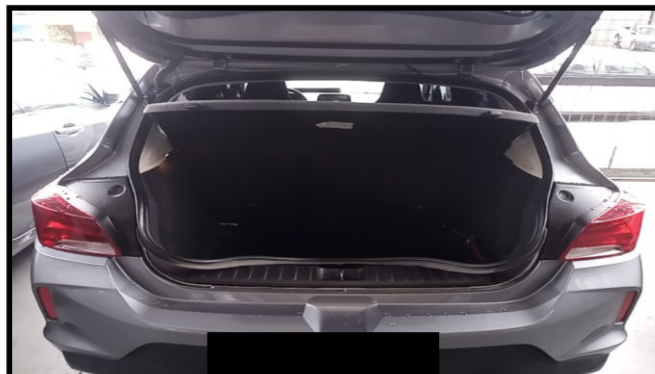
Porta Malas

- ✓ **14 - Folha lateral traseira direita** - Pintura Original
- ✓ **15 - Porta Malas** - Pintura Original
- ✓ **16 - Caixa de ar esquerda** - Pintura Original

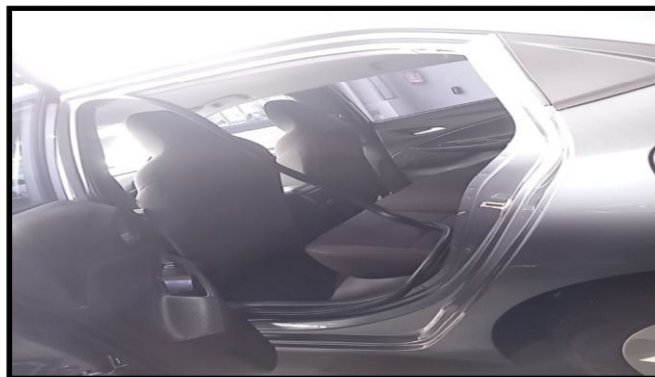
Coluna traseira esquerda

- ✓ **11 - Coluna traseira esquerda** - Pintura Original
- ✓ **12 - Coluna traseira direita** - Pintura Original
- ✓ **13 - Folha lateral traseira esquerda** - Pintura Original

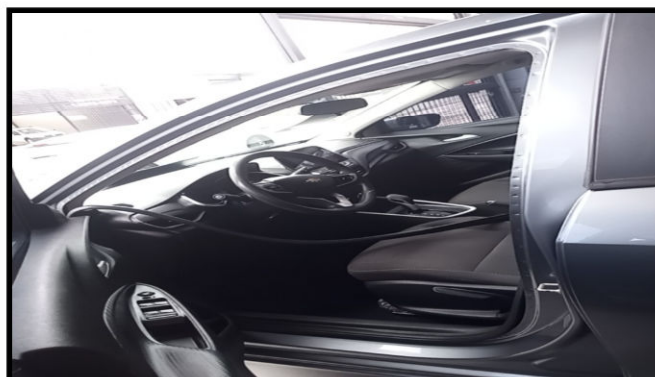
Coluna dianteira esquerda

- ✓ **4 - Coluna diant. Esquerda** - Pintura Original
- ✓ **5 - Coluna diant. Direita** - Pintura Original
- ✓ **6 - Teto** - Pintura Original
- ✓ **7 - Porta dianteira esquerda** - Pintura Original

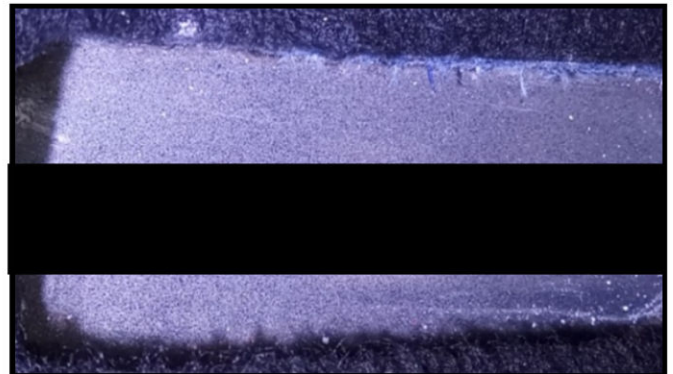
Gravação do Chassi

✓ Numeração dentro do padrão do fabricante

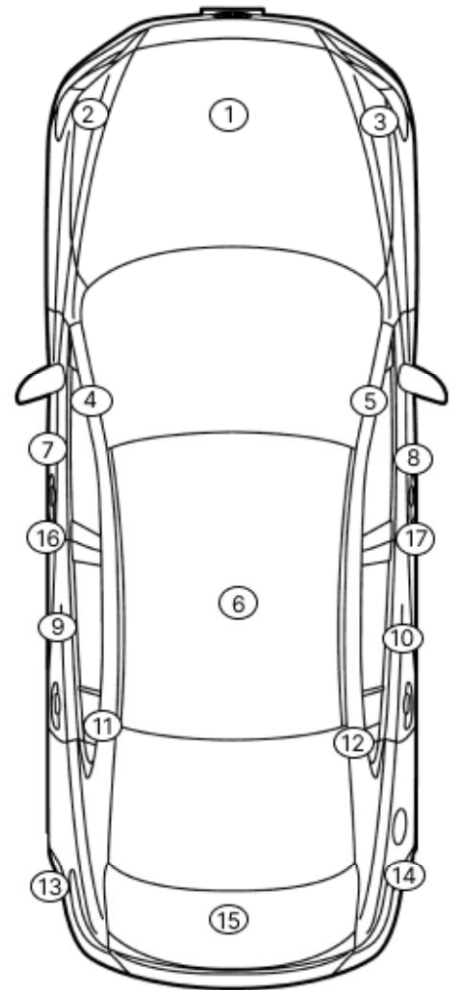
- ✓ **1 - Capô** - Pintura Original
- ✓ **2 - Para lama dianteiro esquerdo** - Pintura Original
- ✓ **3 - Para lama dianteiro direito** - Pintura Original

- ✓ **8 - Porta dianteira direita** - Pintura Original
- ✓ **9 - Porta traseira esquerda** - Pintura Original
- ✓ **10 - Porta traseira direita** - Pintura Original

- ✓ **17 - Caixa de ar direita** - Pintura Original
