**APROVADO**

## APRESENTAÇÃO

## DADOS GERAIS

| MODELO: | CHEV TRACKER 12T A PR |

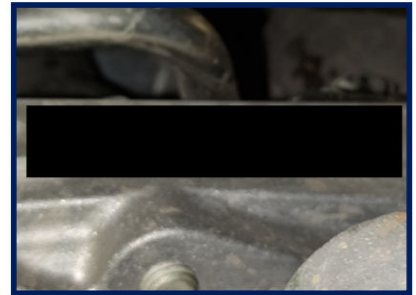
Motor

DENTRO DOS PADRÕES HABITUAIS DO FABRICANTE

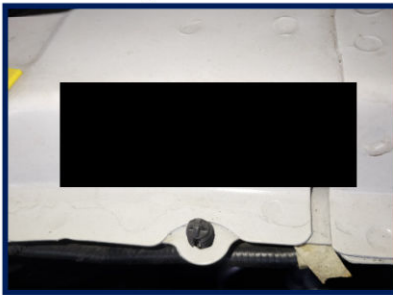
Etiqueta ETA Motor

ETA DENTRO DOS PADRÕES / NUMERAÇÃO COINCIDE COM O CHASSI

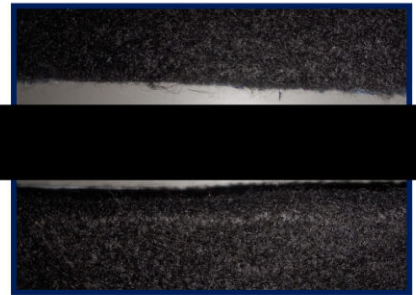
Chassi

DENTRO DOS PADRÕES HABITUAIS DO FABRICANTE

REGIÃO ÍNTEGRA

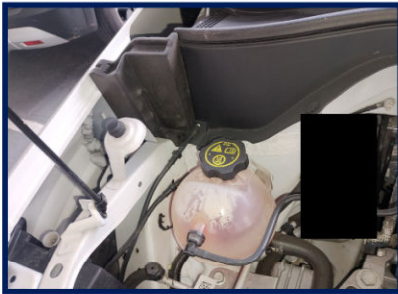
Torre amort diant/direita

| TORRE DO AMORTECEDOR DIANTEI. DIR. : | SEM AVARIAS APARENTES |

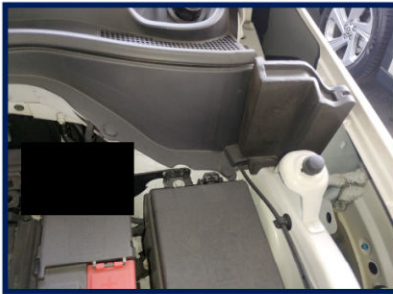
Torre amort diant/esquer

| TORRE DO AMORTECEDOR DIANTEI. ESQ. : | SEM AVARIAS APARENTES |

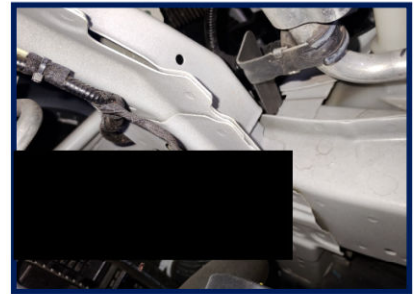
Longarina dianti/direita

| LONGARINA DIANTEI. DIR. : | SEM AVARIAS APARENTES |

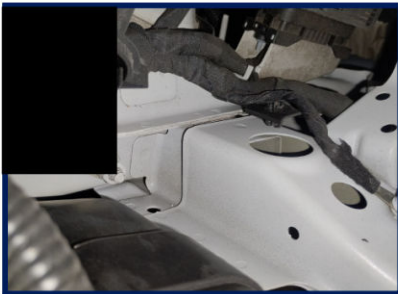
Longarina dianteira/esquerda

| LONGARINA DIANTEI. ESQ. : | SEM AVARIAS APARENTES |

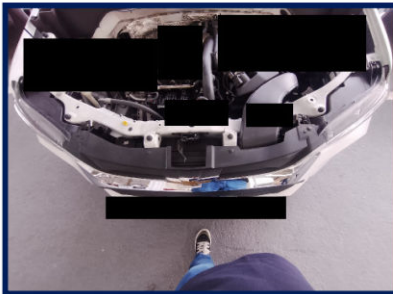
Painel Dianteiro

| PAINEL DIANT. INF./SUP. OU ALMA DO PARACHOQUE: | SEM AVARIAS APARENTES |

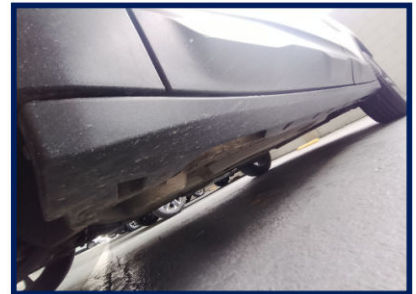
Caixa De Ar Esq

| CAIXA DE AR ESQUERDA . : | SEM AVARIAS APARENTES |

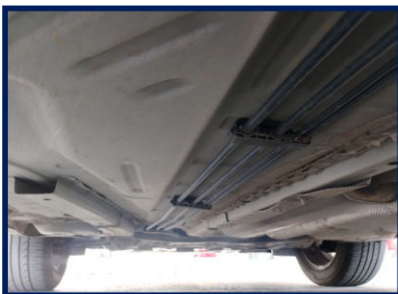
Assoalho Central

| ASSOALHO DO MONOBLOCO (HABITÁCULO, ÁREA VISÍVEL) . : | SEM AVARIAS APARENTES (ÁREA VISÍVEL) |

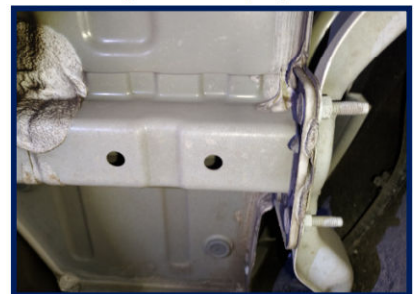
Longarina traseira/esquerda

| LONGARINA TRASEI. ESQ. : | SEM AVARIAS APARENTES |

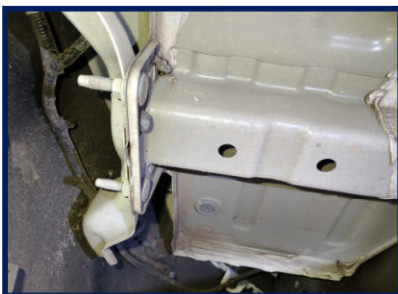
Longarina traseira/direita

| LONGARINA TRASEI. DIR. : | SEM AVARIAS APARENTES |

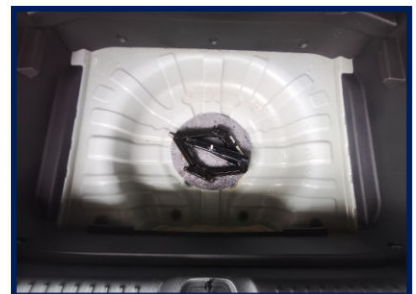
Assoalho Int. Portamalas

| ASSOALHO DO PORTAMALAS / CAÇAMBA . : | SEM AVARIAS APARENTES (ÁREA VISÍVEL) |

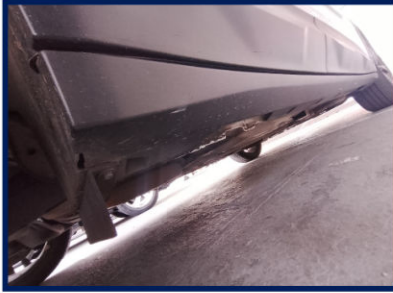
CAIXA DE AR DIR.

| CAIXA DE AR DIREITA . : | SEM AVARIAS APARENTES |
