## LAUDO CAUTELAR

Marca: HYUNDAI

Modelo: HB20X 1.6A PREMI

Placa: [REDACTED]

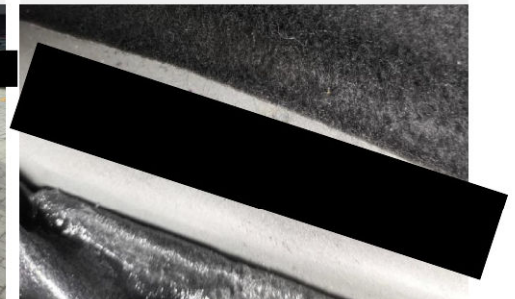
CHASSI

✓ 100 - DENTRO DOS PADRÕES DO FABRICANTE

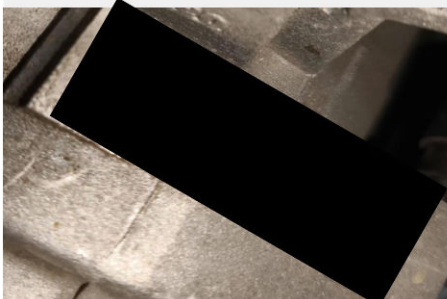
MOTOR

✓ 200 - DENTRO DOS PADRÕES DO FABRICANTE

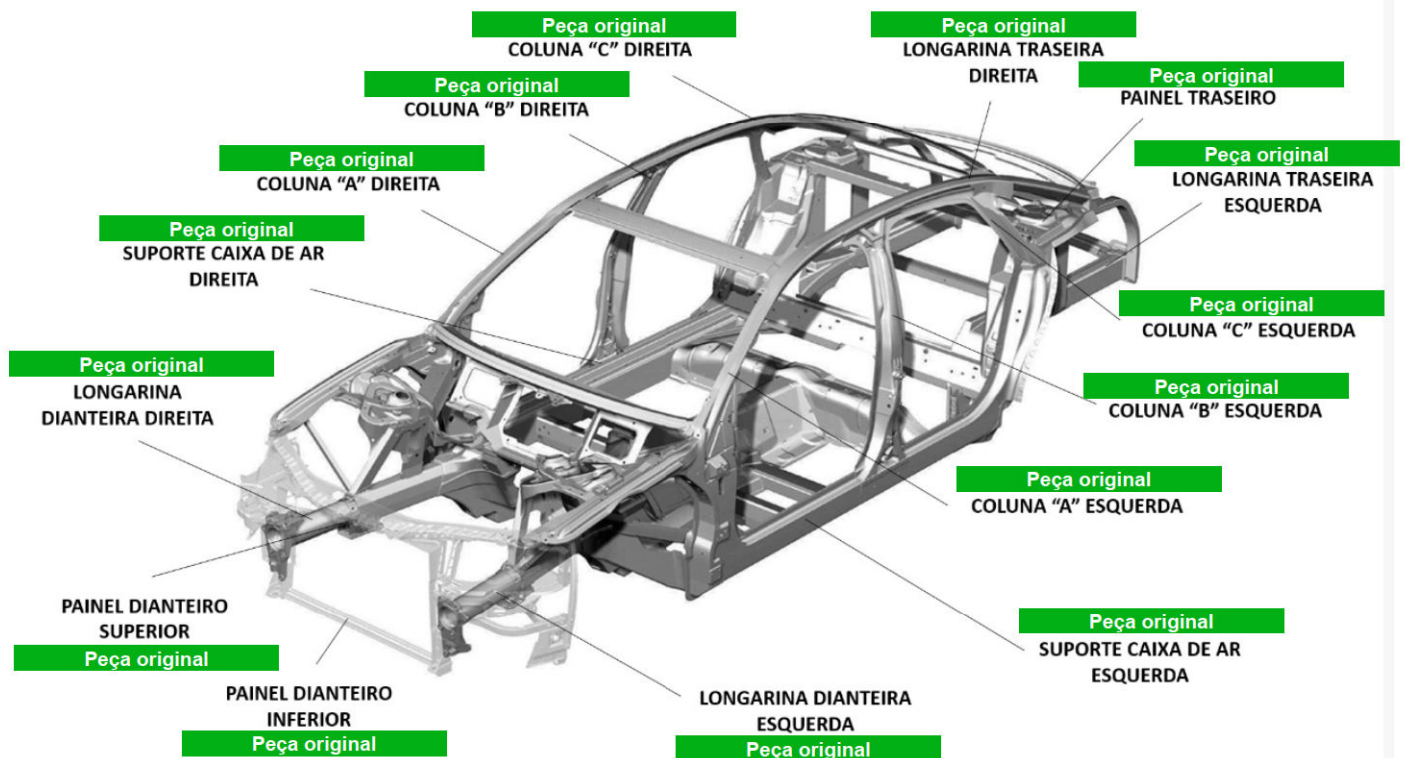
## ANÁLISE ESTRUTURAL

VEÍCULO ANALISADO POSSUI: ESTRUTURA E IDENTIFICAÇÃO OK.
