## LAUDO CAUTELAR :

Modelo: ONIX PLUS 10TAT LT1

Ano Fab. / Modelo: 2023 / 2023

**VISTORILAUDO PERICIA E VISTORIA VEICULAR LTDA****CNPJ:** 37.967.559/0001-03**Telefone:** (41) 9962-29301**Endereço:** Rua Marcos Bertoldi, 490  
Campo de Santana - Curitiba/PR

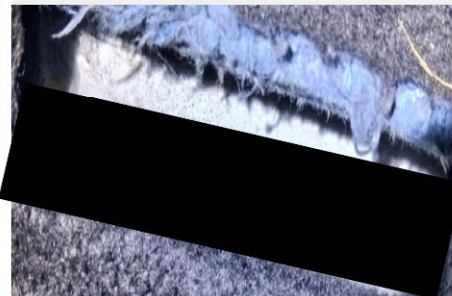
CHASSI

✓ 100 - DENTRO DOS PADRÕES DO FABRICANTE

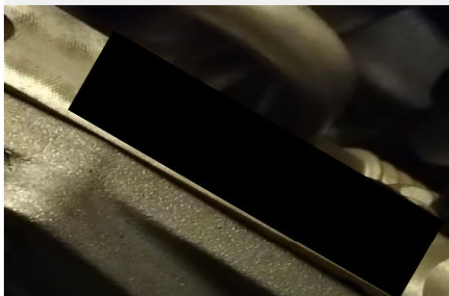
MOTOR

✓ 200 - DENTRO DOS PADRÕES DO FABRICANTE

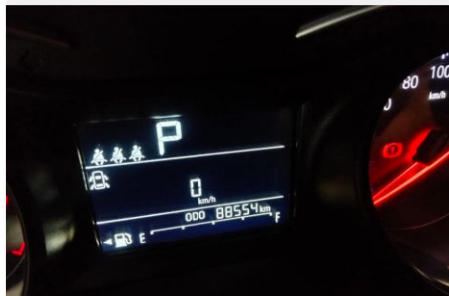
HODÔMETRO

✓ PAINEL FOTOGRAFADO - AFERIÇÃO NÃO CONTRATADA PELO CLIENTE

✓ PORTANDO A ORIGINALIDADE DO KM ESTÁ FORA DO PARECER

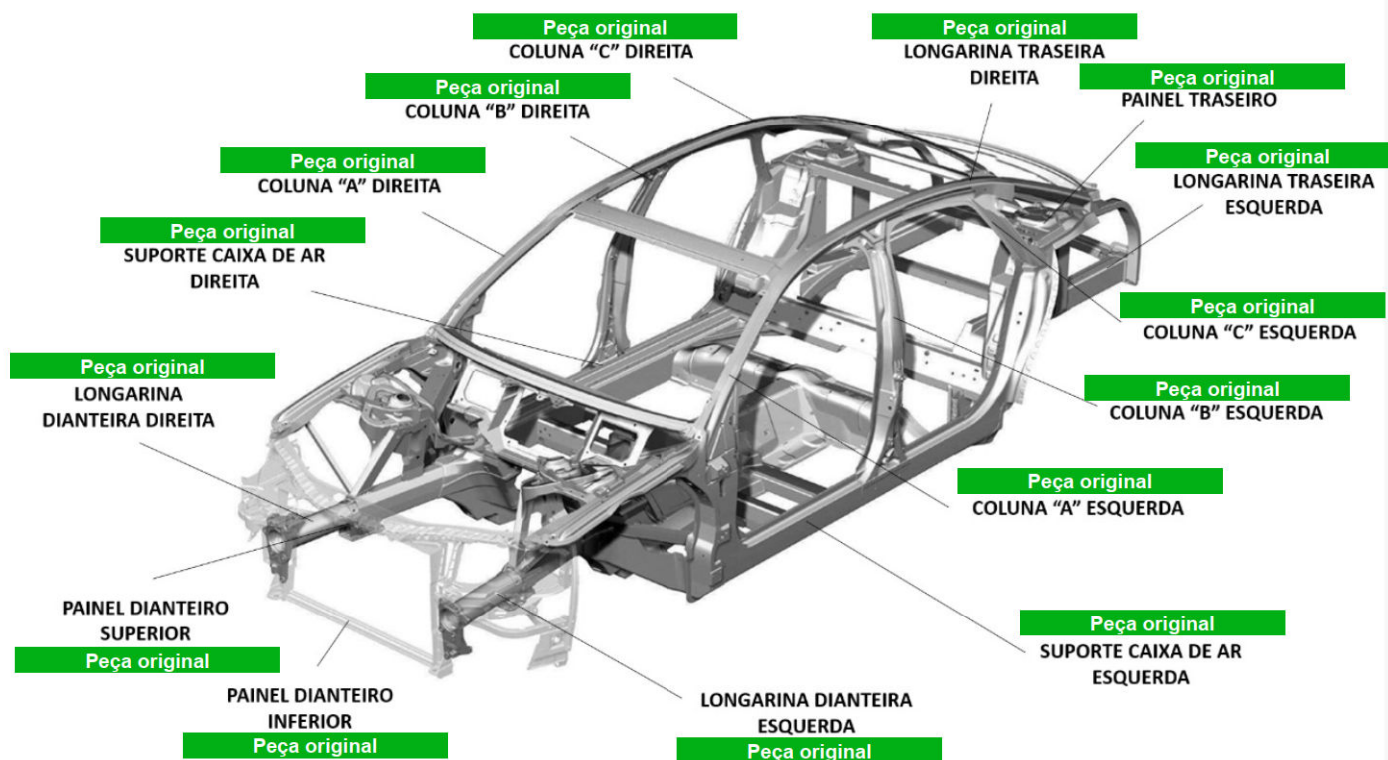
## ANÁLISE ESTRUTURAL

VEÍCULO ANALISADO POSSUI: ESTRUTURA E IDENTIFICAÇÃO OK.
