## APRESENTAÇÃO

| DATA DE VISTORIA: | 14/10/2026 11:21 |
| UNIDADE: | PINHEIROS |

| MODELO: | CIVIC EXL CVT |

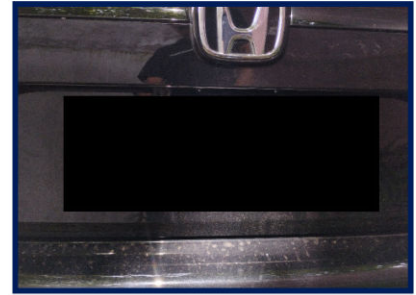
Placa

PLACA DENTROS DOS PADRÕES

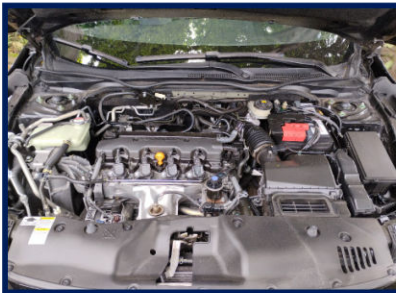
Câmbio

OBSTRUÍDO

NUMERAÇÃO OBSTRUÍDA (ITEM EXCLUÍDO DO PARECER)

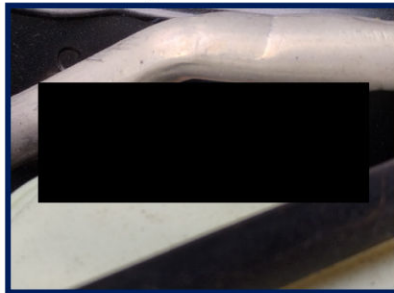
Etiqueta ETA Motor

ETA DENTRO DOS PADRÕES / NUMERAÇÃO COINCIDE COM O CHASSI

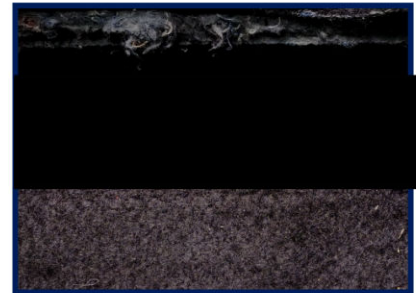
Chassi

DENTRO DOS PADRÕES HABITUAIS DO FABRICANTE

REGIÃO ÍNTEGRA

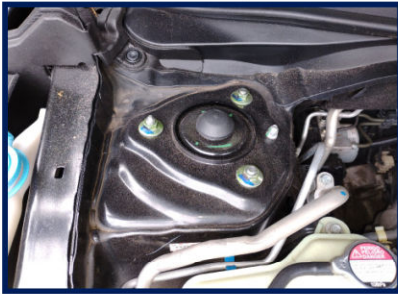
Torre amort diant/direita

| TORRE DO AMORTECEDOR DIANTEI. DIR.: | SEM AVARIAS APARENTES |

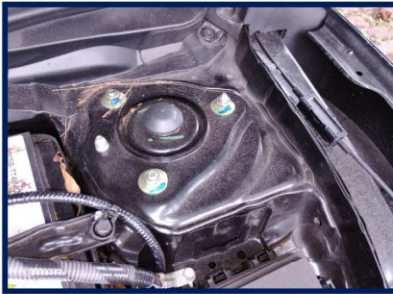
Torre amort diant/esquer

| TORRE DO AMORTECEDOR DIANTEI. ESQ.: | SEM AVARIAS APARENTES |

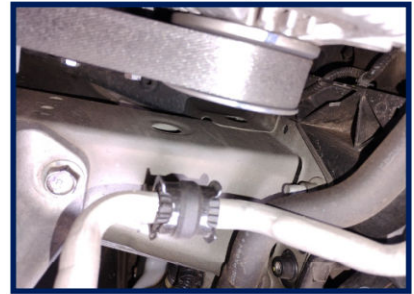
Longarina dianti/direita

| LONGARINA DIANTEI. DIR.: | SEM AVARIAS APARENTES |

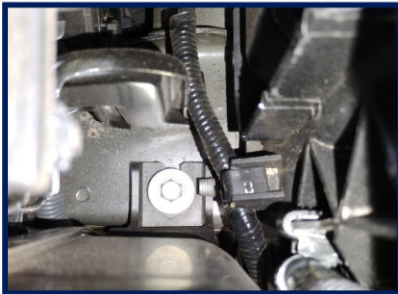
Longarina dianteira/esquerda

| LONGARINA DIANTEI. ESQ.: | SEM AVARIAS APARENTES |

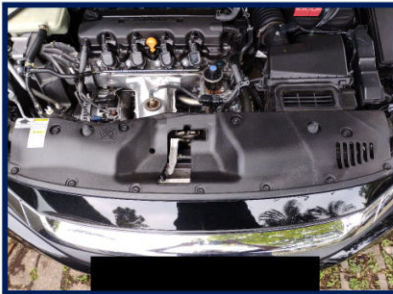
Painel Dianteiro

| PAINEL DIANT. INF./SUP. OU ALMA DO PARACHOQUE: | SEM AVARIAS APARENTES |

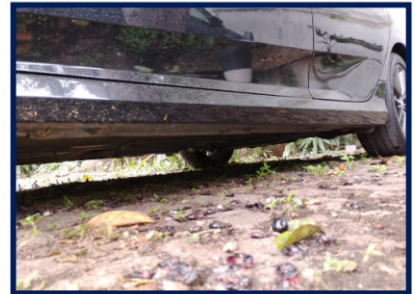
Caixa De Ar Esq

| CAIXA DE AR ESQUERDA.: | SEM AVARIAS APARENTES |

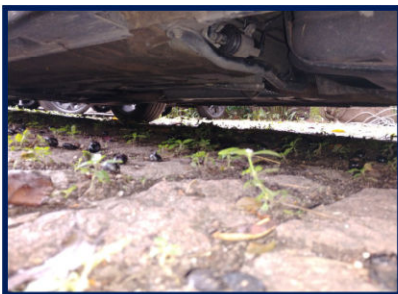
Assoalho Central

| ASSOALHO DO MONOBLOCO (HABITÁCULO, ÁREA VISÍVEL).: | SEM AVARIAS APARENTES (ÁREA VISÍVEL) |

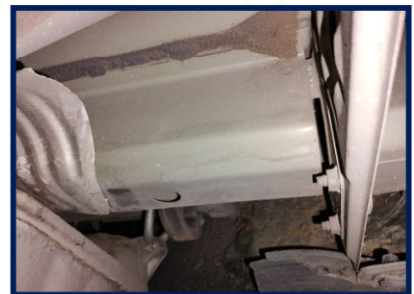
Longarina traseira/esquerda

| LONGARINA TRASEI. ESQ.: | SEM AVARIAS APARENTES |

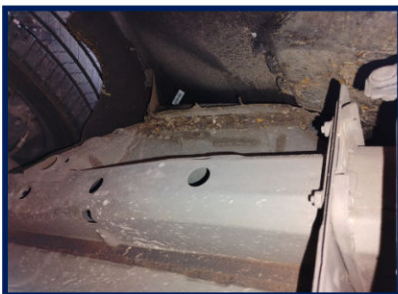
Longarina traseira/direita

| LONGARINA TRASEI. DIR.: | SEM AVARIAS APARENTES |

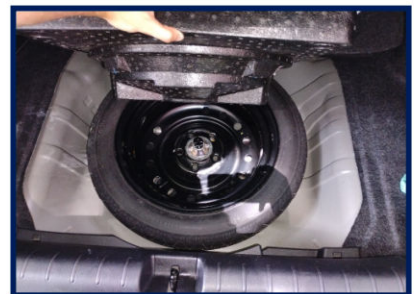
Assoalho Int. Portamalas

| ASSOALHO DO PORTAMALAS / CAÇAMBA.: | SEM AVARIAS APARENTES (ÁREA VISÍVEL) |

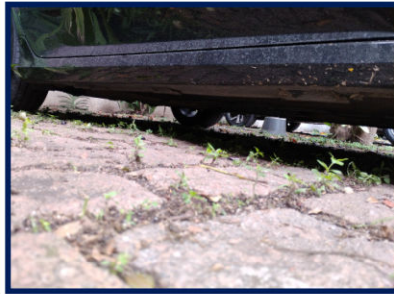
CAIXA DE AR DIR.

| CAIXA DE AR DIREITA.: | SEM AVARIAS APARENTES |
