## APRESENTAÇÃO

| UNIDADE: | TARUMÃ SHOPPING |

| MARCA: | VOLKSWAGEN |
| MODELO: | VIRTUS EXCLUSIVE |

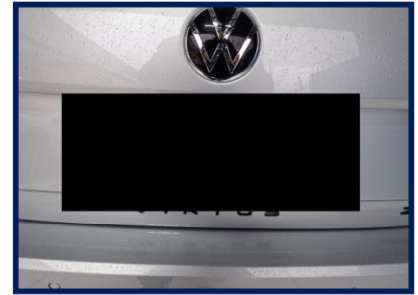
Placa

PLACA DENTROS DOS PADRÕES

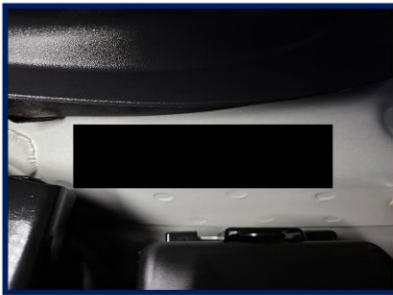
Etiqueta ETA Motor

ETA MOTOR : ETA DENTRO DOS PADRÕES / NUMERAÇÃO COINCIDE COM O CHASSI  
ETA BATENTE DA PORTA : ETA DENTRO DOS PADRÕES / NUMERAÇÃO COINCIDE COM O CHASSI  
ETA ASSOALHO : NÃO OBRIGATÓRIO  
PLAQUETA ANO FABRICAÇÃO : PLAQUETA OK (NACIONAIS E IMPORT. APÓS 1999)

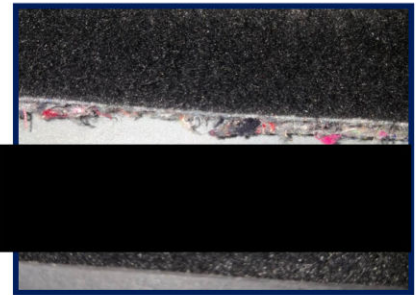
Chassi

NUMERAÇÃO IDENTIFICADORA : DENTRO DOS PADRÕES HABITUAIS DO FABRICANTE  
CHAPA SUPORTE : REGIÃO ÍNTEGRA

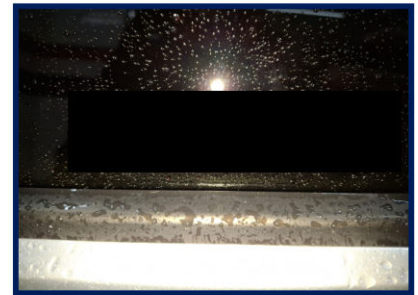
Gravação do vidro

PARABRISA : GRAVAÇÃO ORIGINAL / COINCIDE COM O CHASSI  
PORTA DIANTE. ESQ. : GRAVAÇÃO ORIGINAL / COINCIDE COM O CHASSI  
PORTA TRAS. ESQ / LAT TRAS. ESQ. : GRAVAÇÃO ORIGINAL / COINCIDE COM O CHASSI

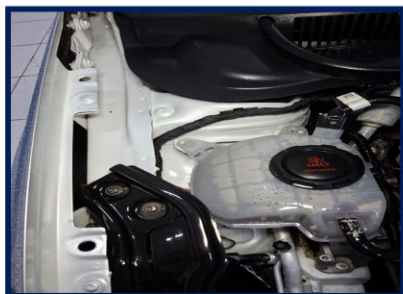
Torre amort diant/direita

| TORRE DO AMORTECEDOR DIANTEI. DIR. : | SEM AVARIAS APARENTES |

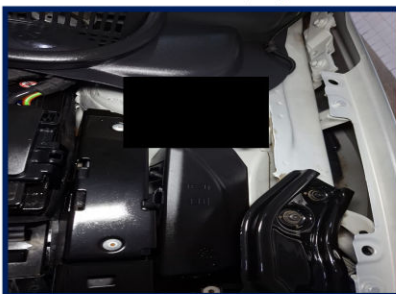
Torre amort diant/esquer

| TORRE DO AMORTECEDOR DIANTEI. ESQ. : | SEM AVARIAS APARENTES |

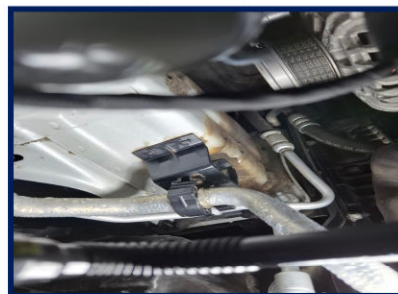
Longarina dianti/direita

| LONGARINA DIANTEI. DIR. : | SEM AVARIAS APARENTES |

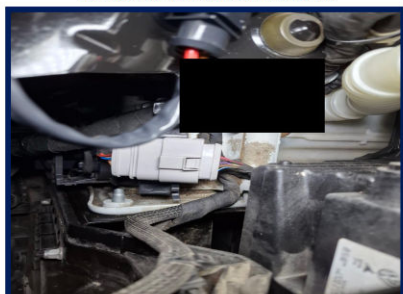
Longarina dianteira/esquerda

| LONGARINA DIANTEI. ESQ. : | SEM AVARIAS APARENTES |

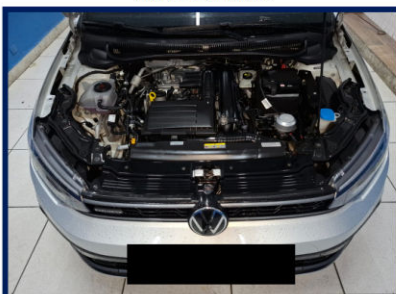
Painel Dianteiro

| PAINEL DIANT. INF./SUP. OU ALMA DO PARACHOQUE: | SEM AVARIAS APARENTES |

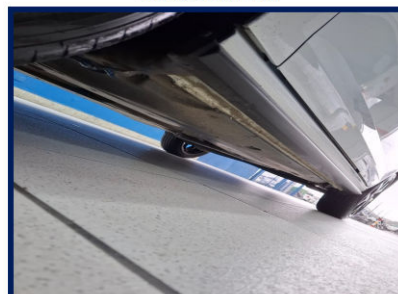
Caixa De Ar Esq

| CAIXA DE AR ESQUERDA . : | SEM AVARIAS APARENTES |

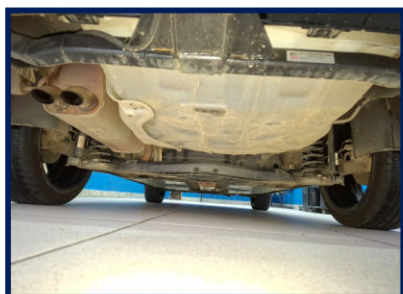
Assoalho Central

| ASSOALHO DO MONOBLOCO (HABITÁCULO, ÁREA VISÍVEL) . : | SEM AVARIAS APARENTES (ÁREA VISÍVEL) |

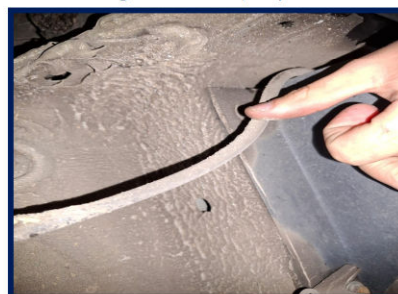
Longarina traseira/esquerda

| LONGARINA TRASEI. ESQ. : | SEM AVARIAS APARENTES |

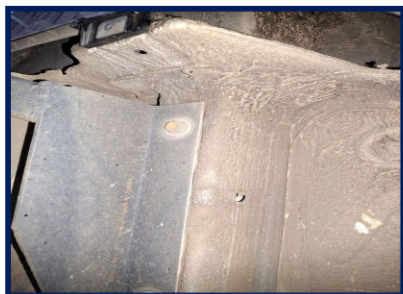
Longarina traseira/direita

| LONGARINA TRASEI. DIR. : | SEM AVARIAS APARENTES |

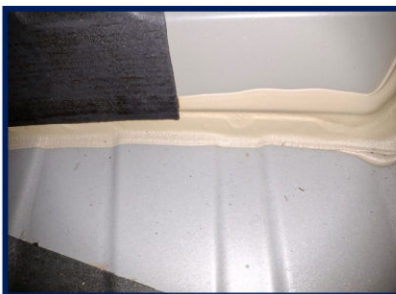
Junção Assoalho/Painel Tras

| PAINEL TRASEIRO . : | SEM AVARIAS APARENTES |

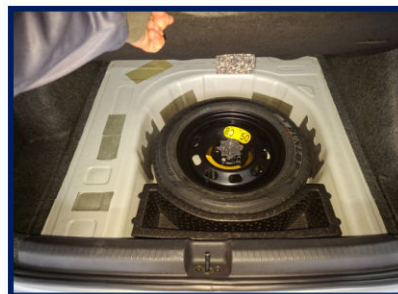
Assoalho Int. Portamalas

| ASSOALHO DO PORTAMALAS / CAÇAMBA . : | SEM AVARIAS APARENTES (ÁREA VISÍVEL) |

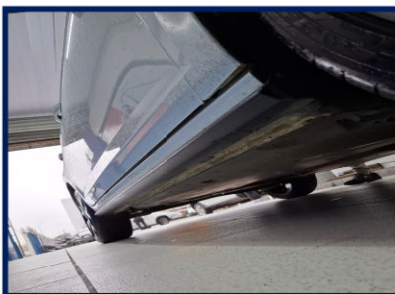
CAIXA DE AR DIR.

| CAIXA DE AR DIREITA . : | SEM AVARIAS APARENTES |
