## APRESENTAÇÃO

## DADOS GERAIS

| MARCA: | JEEP |
| MODELO: | COMPASS LONGITUDE F |

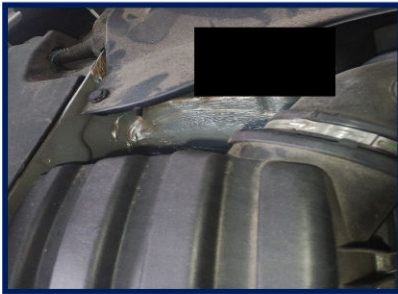
Torre amort diant/direita

| TORRE DO AMORTECEDOR DIANTEI. DIR. : | SEM AVARIAS APARENTES |

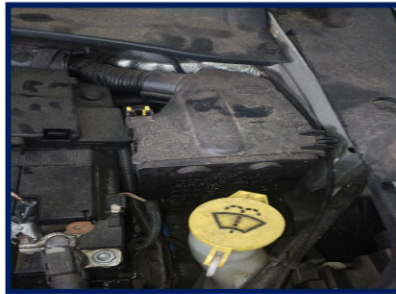
Torre amort diant/esquer

| TORRE DO AMORTECEDOR DIANTEI. ESQ. : | SEM AVARIAS APARENTES |

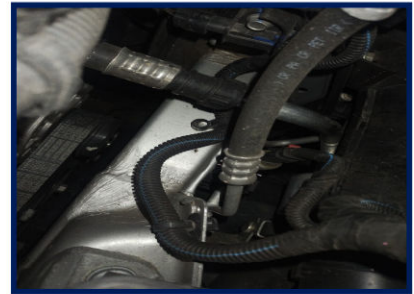
Longarina dianti/direita

| LONGARINA DIANTEI. DIR. : | SEM AVARIAS APARENTES |

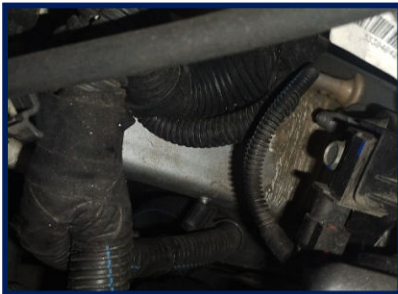
Longarina dianteira/esquerda

| LONGARINA DIANTEI. ESQ. : | SEM AVARIAS APARENTES |

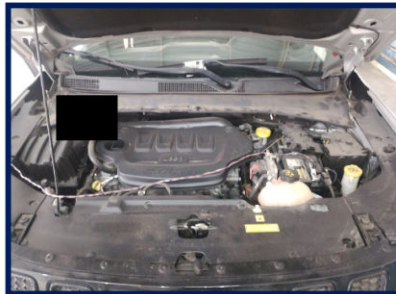
Painel Dianteiro

| PAINEL DIANT. INF./SUP. OU ALMA DO PARACHOQUE: | SEM AVARIAS APARENTES |

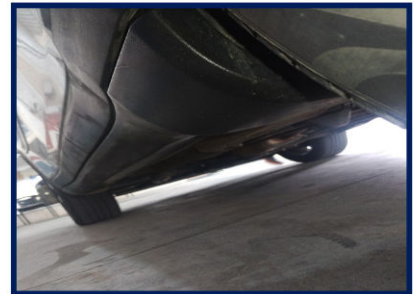
Caixa De Ar Esq

| CAIXA DE AR ESQUERDA . : | SEM AVARIAS APARENTES |

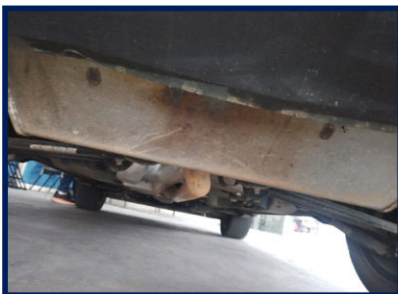
Assoalho Central

| ASSOALHO DO MONOBLOCO (HABITÁCULO, ÁREA VISÍVEL) . : | SEM AVARIAS APARENTES (ÁREA VISÍVEL) |

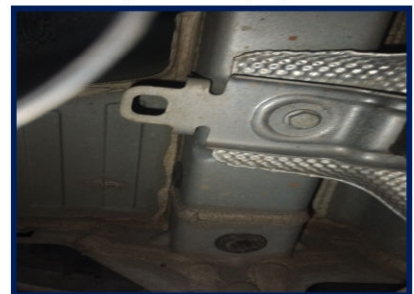
Longarina traseira/esquerda

| LONGARINA TRASEI. ESQ. : | SEM AVARIAS APARENTES |

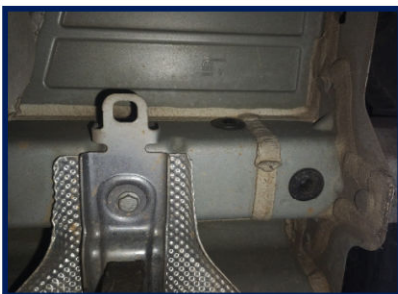
Longarina traseira/direita

| LONGARINA TRASEI. DIR. : | SEM AVARIAS APARENTES |

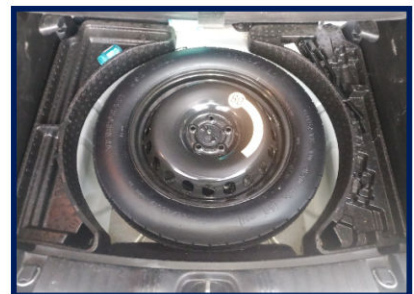
Assoalho Int. Portamalas

| ASSOALHO DO PORTAMALAS / CAÇAMBA . : | SEM AVARIAS APARENTES (ÁREA VISÍVEL) |

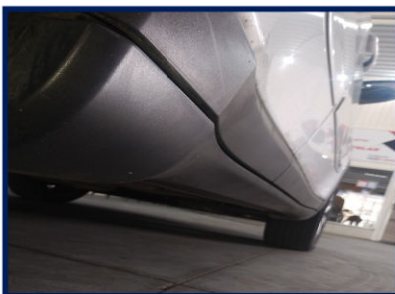
CAIXA DE AR DIR.

| CAIXA DE AR DIREITA . : | SEM AVARIAS APARENTES |
