**LAUDO DE VISTORIA CAUTELAR**

**JEEP/COMPASS LONG TF/JEEP/COMPASS LONG TF**  
**2021/ 2022 - CINZA - ALCOOL/GASOLINA**

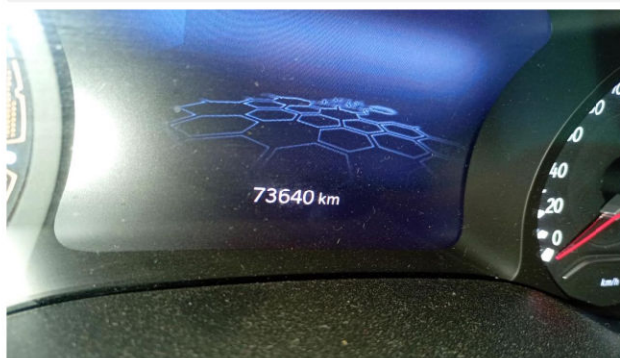
Hodômetro

✓ 249 - Registro fotografado/observado.
