**LAUDO DE VISTORIA CAUTELAR**

**MMC/TRITON KATANA AT4**

**2025/ 2026 - PRETA - DIESEL**

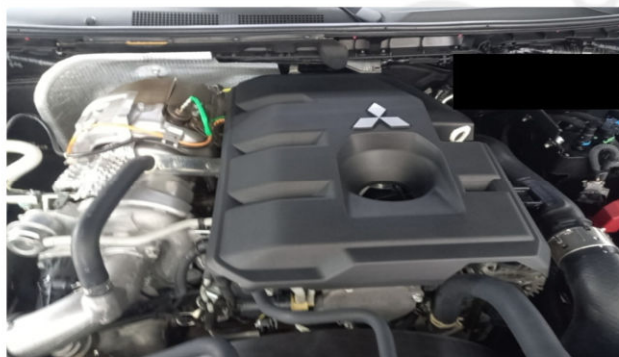
Gravação do Câmbio

✓ 018 - Gravação identificadora sem vestígios aparentes de adulteração.

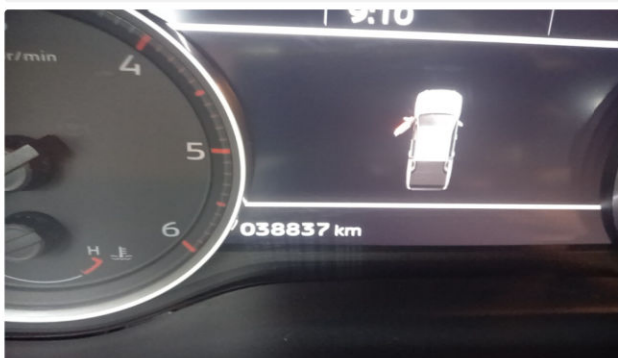
Hodômetro

✓ 249 - Registro fotografado/observado.
