## SITUAÇÃO GERAL

**APROVADO**

MARCA: RENAULT  
MODELO: KARDIAN EVO AT  
COR: PRATA  
ANO FABRICAÇÃO: 2024  
ANO MODELO: 2025  
PLACA: [REDACTED]  
RENAVAM: [REDACTED]  
KM: 51405  
COMBUSTÍVEL: FLEX

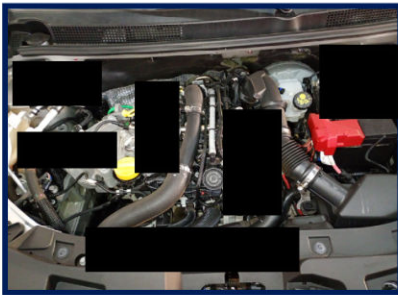
Câmbio

\_\_\_\_\_ NUMERAÇÃO OBSTRUÍDA (ITEM EXCLUÍDO DO PARECER)

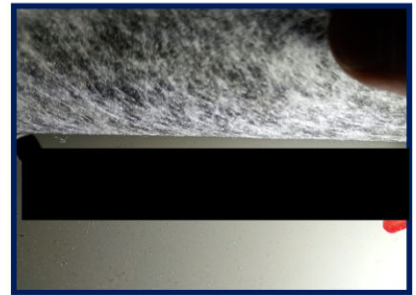
Chassi

NUMERAÇÃO IDENTIFICADORA : \_\_\_\_\_ DENTRO DOS PADRÕES HABITUAIS DO FABRICANTE  
CHAPA SUPORTE : \_\_\_\_\_ REGIÃO ÍNTEGRA

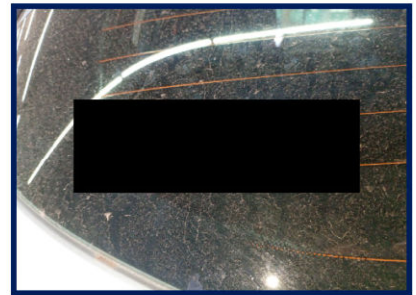
Gravação do vidro

PARABRISA : \_\_\_\_\_ GRAVAÇÃO ORIGINAL / COINCIDE COM O CHASSI  
PORTA DIANTE. ESQ. : \_\_\_\_\_ GRAVAÇÃO ORIGINAL / COINCIDE COM O CHASSI  
PORTA TRAS. ESQ / LAT TRAS. ESQ. : \_\_\_\_\_ GRAVAÇÃO ORIGINAL / COINCIDE COM O CHASSI  
VIGIA TRASEIRO. : \_\_\_\_\_ GRAVAÇÃO ORIGINAL / COINCIDE COM O CHASSI  
PORTA TRAS. DIR / LAT TRAS. DIR. : \_\_\_\_\_ GRAVAÇÃO ORIGINAL / COINCIDE COM O CHASSI

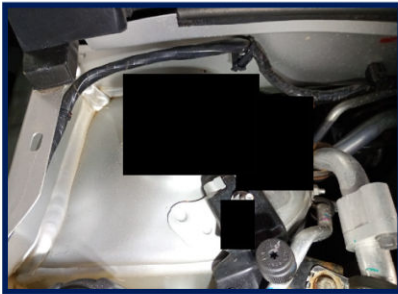
Torre amort diant/direita

| TORRE DO AMORTECEDOR DIANTEI. DIR. : | SEM AVARIAS APARENTES |

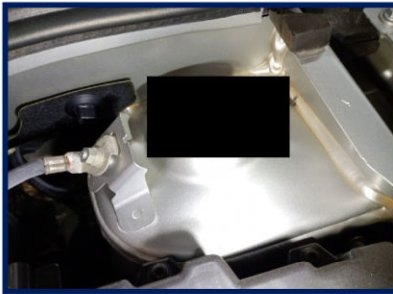
Torre amort diant/esquer

| TORRE DO AMORTECEDOR DIANTEI. ESQ. : | SEM AVARIAS APARENTES |

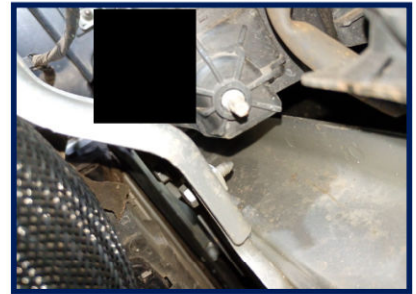
Longarina dianti/direita

| LONGARINA DIANTEI. DIR. : | SEM AVARIAS APARENTES |

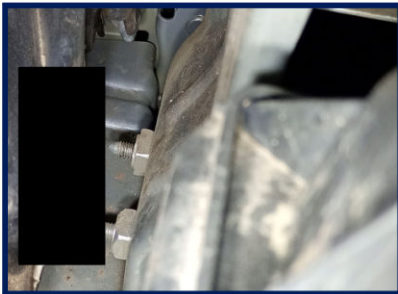
Longarina dianteira/esquerda

| LONGARINA DIANTEI. ESQ. : | SEM AVARIAS APARENTES |

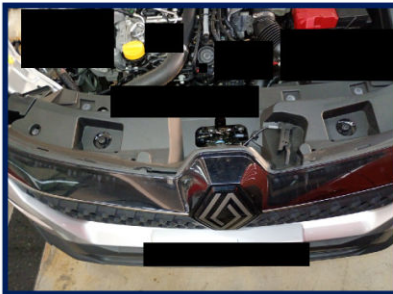
Painel Dianteiro

| PAINEL DIANT. INF./SUP. OU ALMA DO PARACHOQUE: | SEM AVARIAS APARENTES |

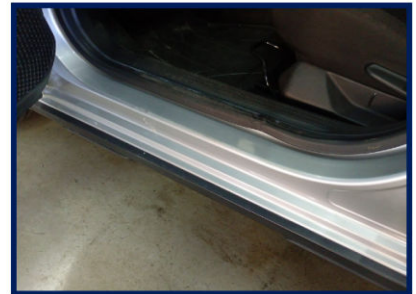
Caixa De Ar Esq

| CAIXA DE AR ESQUERDA . : | SEM AVARIAS APARENTES |

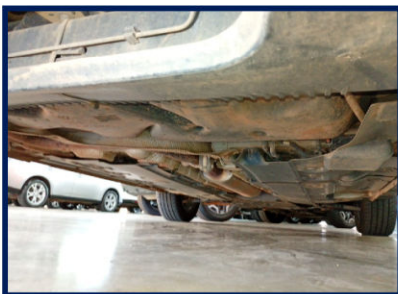
Assoalho Central

| ASSOALHO DO MONOBLOCO (HABITÁCULO, ÁREA VISÍVEL) . : | SEM AVARIAS APARENTES (ÁREA VISÍVEL) |

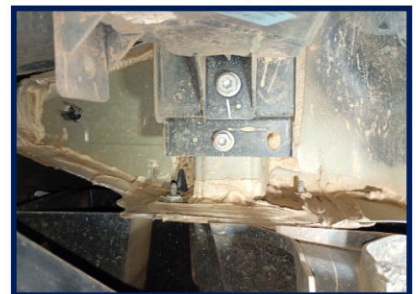
Longarina traseira/esquerda

| LONGARINA TRASEI. ESQ. : | SEM AVARIAS APARENTES |

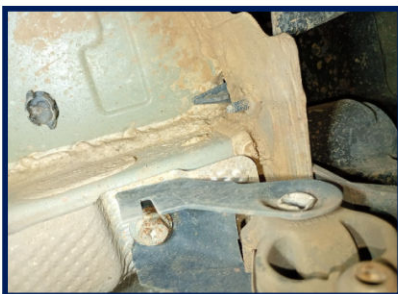
Longarina traseira/direita

| LONGARINA TRASEI. DIR. : | SEM AVARIAS APARENTES |

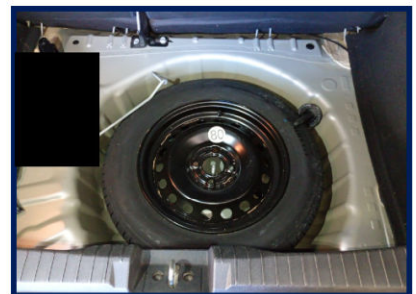
Assoalho Int. Portamalas

| ASSOALHO DO PORTAMALAS / CAÇAMBA . : | SEM AVARIAS APARENTES (ÁREA VISÍVEL) |

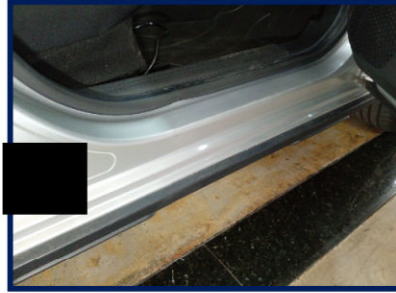
CAIXA DE AR DIR.

| CAIXA DE AR DIREITA . : | SEM AVARIAS APARENTES |
