## SITUAÇÃO GERAL

APROVADO

NO. LAUDO: [REDACTED]  
DATA DE VISTORIA: 02/05/2026 09:53  
UNIDADE: MOGI DAS CRUZES  
PRESTADOR DE SERVIÇO: HELANA SERVIÇOS AUTOMOTIVOS LTDA - EPP  
CNPJ: 10992574000147  
CLIENTE CONTRATANTE: DESTAQUE NISSAN MOGI

MARCA: HYUNDAI  
MODELO: CRETA 1.6A SMT PL  
COR: PRATA  
ANO FABRICAÇÃO: 2021  
ANO MODELO: 2021  
PLACA: [REDACTED]  
RENAVAM: [REDACTED]  
KM: 103000  
COMBUSTÍVEL: FLEX

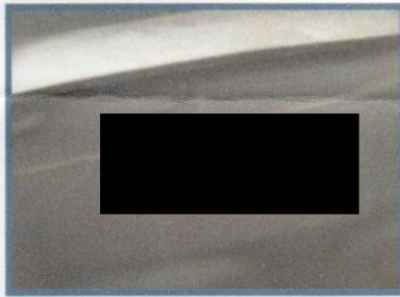
Etiqueta ETA Motor

ETA DENTRO DOS PADRÕES / NUMERAÇÃO COINCIDE COM O CHASSI

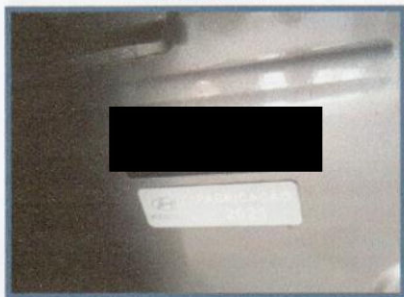
Foto eta coluna

ETA DENTRO DOS PADRÕES / NUMERAÇÃO COINCIDE COM O CHASSI

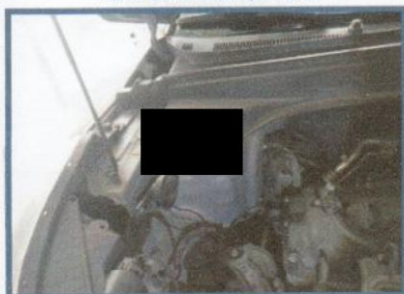
Torre amort diant/direita

| TORRE DO AMORTECEDOR DIANTEI. DIR.: | SEM AVARIAS APARENTES |

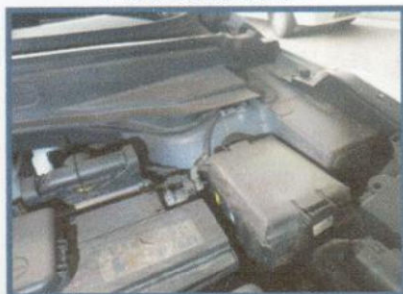
Torre amort diant/esquer

| TORRE DO AMORTECEDOR DIANTEI. ESQ.: | SEM AVARIAS APARENTES |

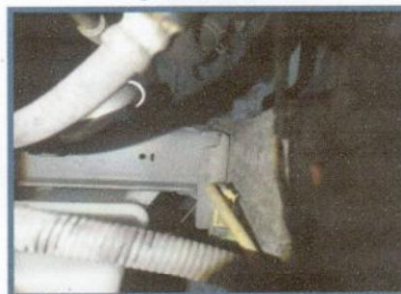
Longarina dianti/direita

| LONGARINA DIANTEI. DIR.: | SEM AVARIAS APARENTES |

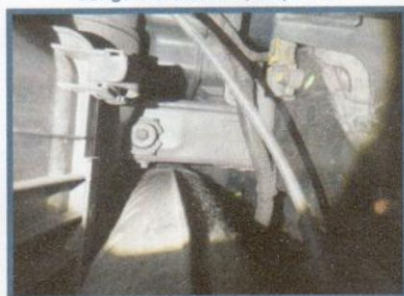
Longarina dianteira/esquerda

| LONGARINA DIANTEI. ESQ.: | SEM AVARIAS APARENTES |

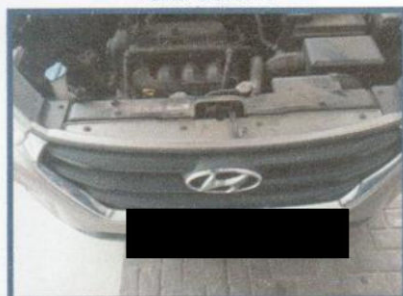
Painel Dianteiro

| PAINEL DIANT. INF./SUP. OU ALMA DO PARACHOQUE: | SEM AVARIAS APARENTES |

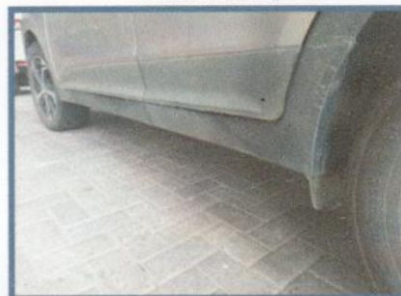
Caixa De Ar Esq

| CAIXA DE AR ESQUERDA.: | SEM AVARIAS APARENTES |

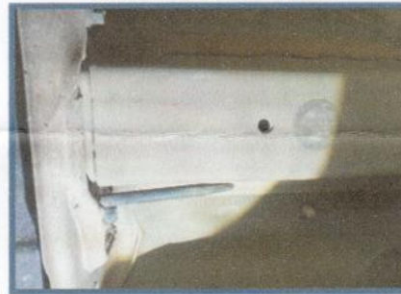
Longarina traseira/esquerda

| LONGARINA TRASEI. ESQ.: | SEM AVARIAS APARENTES |

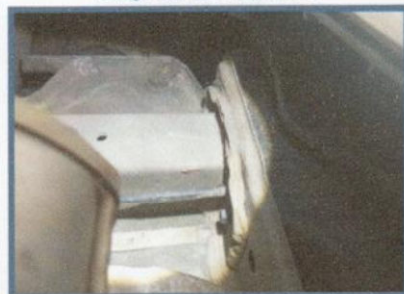
Longarina traseira/direita

| LONGARINA TRASEI. DIR.: | SEM AVARIAS APARENTES |

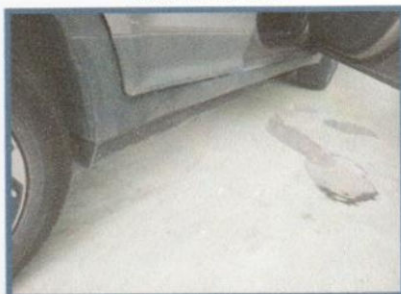
CAIXA DE AR DIR.

| CAIXA DE AR DIREITA.: | SEM AVARIAS APARENTES |
