## APRESENTAÇÃO

NO. LAUDO: [REDACTED]  
 DATA DE VISTORIA: 29/09/2020 12:10  
 UNIDADE: SP - OSASCO - CENTRO  
 PRESTADOR DE SERVIÇO: LC VISTORIAS AUTOMOTIVAS LTDA  
 CNPJ: 36130206000183  
 CLIENTE CONTRATANTE: PARTICULAR

MARCA: CHEVROLET  
 MODELO: ONIX PLUS 10TMT LT1  
 COR: PRETA  
 ANO FABRICAÇÃO: 2019  
 ANO MODELO: 2020  
 PLACA: [REDACTED]  
 RENAVAL: 110981  
 KM:  
 COMBUSTÍVEL: FLEX

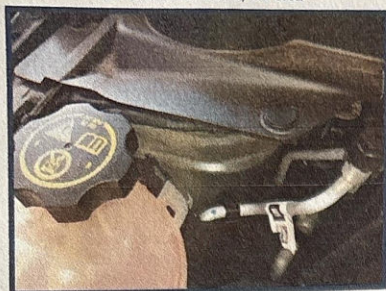
Torre amort diant/direita

| TORRE DO AMORTECEDOR DIANTEI. DIR. : | SEM AVARIAS APARENTES |

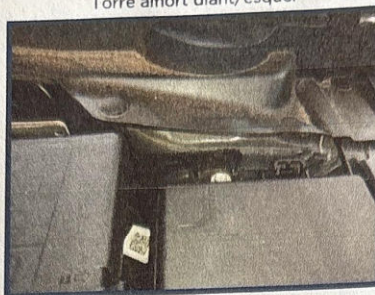
Torre amort diant/esquer

| TORRE DO AMORTECEDOR DIANTEI. ESQ. : | SEM AVARIAS APARENTES |

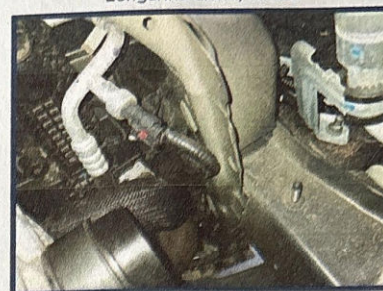
Longarina dianti/direita

| LONGARINA DIANTEI. DIR. : | SEM AVARIAS APARENTES |

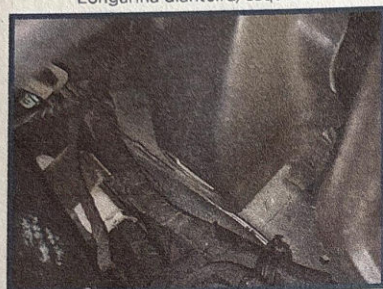
Longarina dianteira/esquerda

| LONGARINA DIANTEI. ESQ. : | SEM AVARIAS APARENTES |

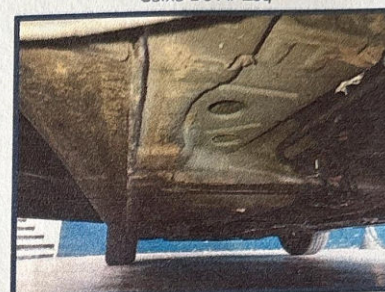
Caixa De Ar Esq

| CAIXA DE AR ESQUERDA . : | REPARADO |

CAIXA DE AR ESQUERDA REPARADA.

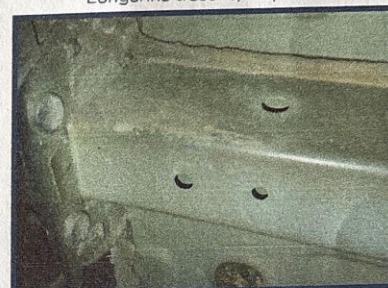
Longarina traseira/esquerda

| LONGARINA TRASEI. ESQ. : | SEM AVARIAS APARENTES |

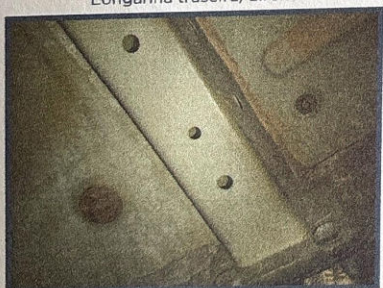
Longarina traseira/direita

| LONGARINA TRASEI. DIR. : | SEM AVARIAS APARENTES |

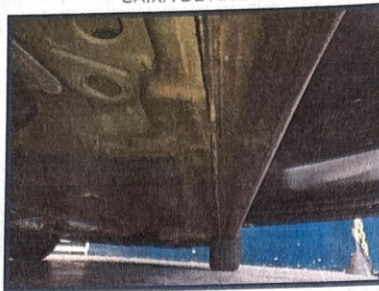
CAIXA DE AR DIR.

| CAIXA DE AR DIREITA . : | SEM AVARIAS APARENTES |
