## APRESENTAÇÃO

## DADOS GERAIS DO VEÍCULO

| DATA DE VISTORIA: | 20/02/2025 14:25:42 |
| MODELO: | VW/NOVA SAVEIRO RB MBVS |

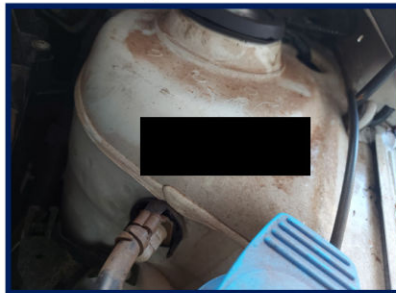
Etiqueta ETA Motor

ETA DENTRO DOS PADRÕES / NUMERAÇÃO COINCIDE COM O CHASSI

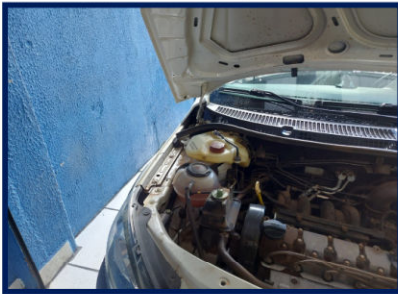
Torre amort diant/direita

| TORRE DO AMORTECEDOR DIANTEI. DIR. : | SEM AVARIAS APARENTES |

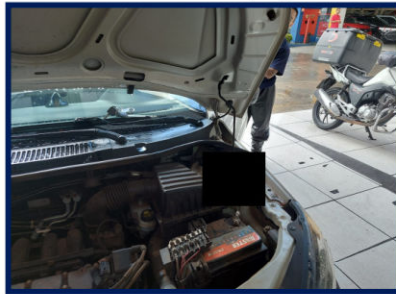
Torre amort diant/esquer

| TORRE DO AMORTECEDOR DIANTEI. ESQ. : | SEM AVARIAS APARENTES |

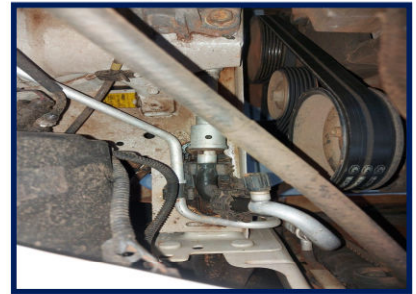
Longarina dianti/direita

| LONGARINA DIANTEI. DIR. : | SEM AVARIAS APARENTES |

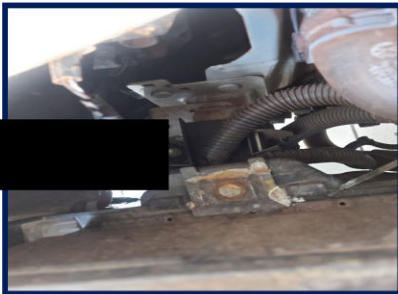
Longarina dianteira/esquerda

| LONGARINA DIANTEI. ESQ. : | SEM AVARIAS APARENTES |

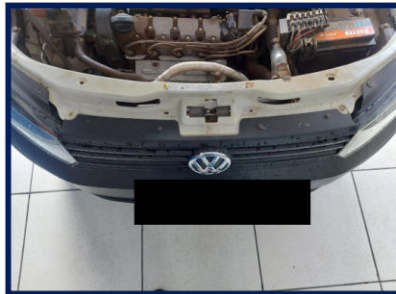
Painel Dianteiro

| PAINEL DIANT. INF./SUP. OU ALMA DO PARACHOQUE: | AMASSADO |

PAINEL DIANTEIRO AMASSADO, KM COM ERRO NO ATO DA VISTORIA, FOLHA LATERAL DIREITA PARTE INTERNA AMASSADA, ENGATE FIXADO NAS LONGARINAS TRASEIRAS, CRLV NÃO APRESENTADO NO ATO DA VISTORIA

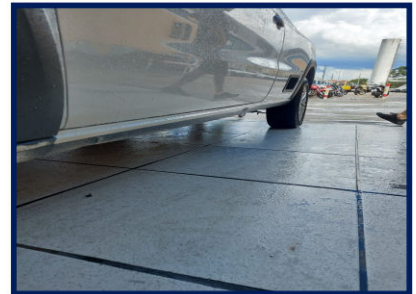
Caixa De Ar Esq

| CAIXA DE AR ESQUERDA. : | SEM AVARIAS APARENTES |

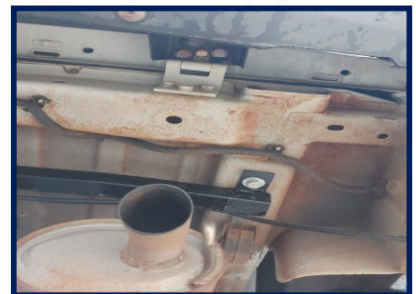
Longarina traseira/esquerda

| LONGARINA TRASEI. ESQ. : | ENGATE/GNV OU OUTRO EQUIPAMENTO INSTALADO |

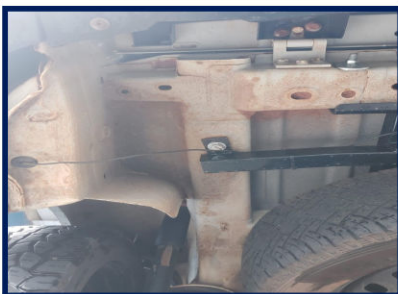
Longarina traseira/direita

| LONGARINA TRASEI. DIR. : | ENGATE/GNV OU OUTRO EQUIPAMENTO INSTALADO |

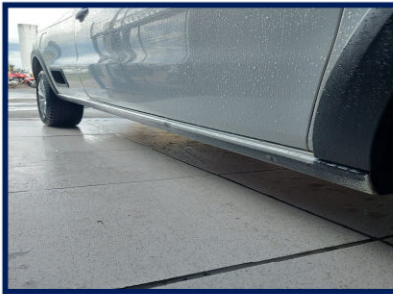
CAIXA DE AR DIR.

| CAIXA DE AR DIREITA. : | SEM AVARIAS APARENTES |
