## SITUAÇÃO GERAL

APROVADO

## DADOS GERAIS DO VEÍCULO

| MODELO: | COROLLA XEi 20 |

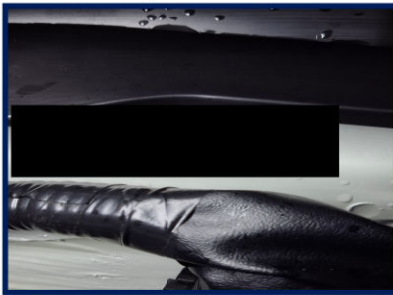
Etiqueta ETA Motor

ETA DENTRO DOS PADRÕES / NUMERAÇÃO COINCIDE COM O CHASSI

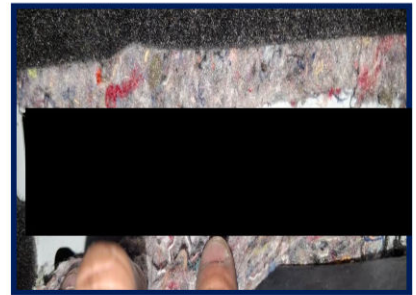
Chassi

DENTRO DOS PADRÕES HABITUAIS DO FABRICANTE

REGIÃO ÍNTEGRA

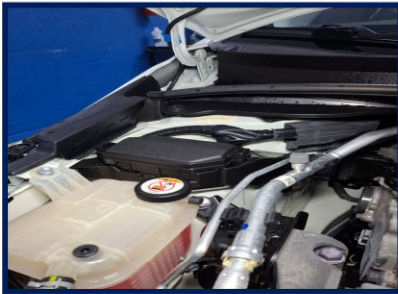
Torre amort diant/direita

| TORRE DO AMORTECEDOR DIANTEI. DIR. : | SEM AVARIAS APARENTES |

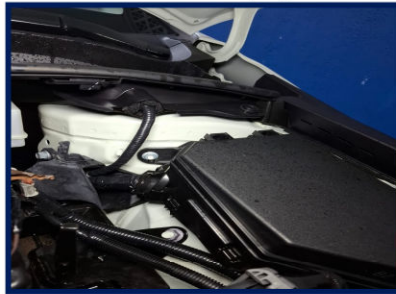
Torre amort diant/esquer

| TORRE DO AMORTECEDOR DIANTEI. ESQ. : | SEM AVARIAS APARENTES |

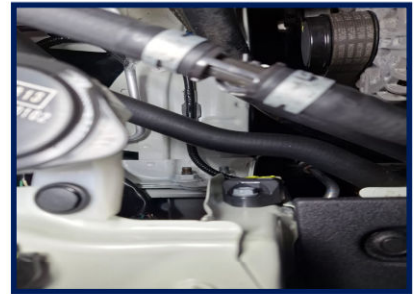
Longarina dianti/direita

| LONGARINA DIANTEI. DIR. : | SEM AVARIAS APARENTES |

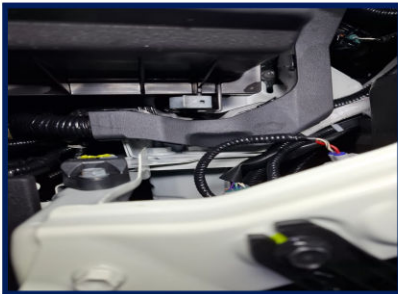
Longarina dianteira/esquerda

| LONGARINA DIANTEI. ESQ. : | SEM AVARIAS APARENTES |

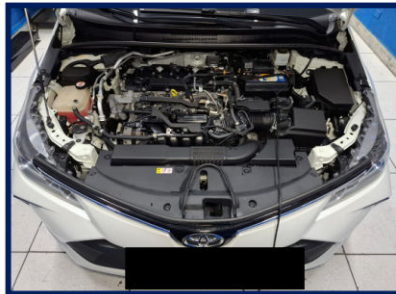
Painel Dianteiro

| PAINEL DIANT. INF./SUP. OU ALMA DO PARACHOQUE: | SEM AVARIAS APARENTES |

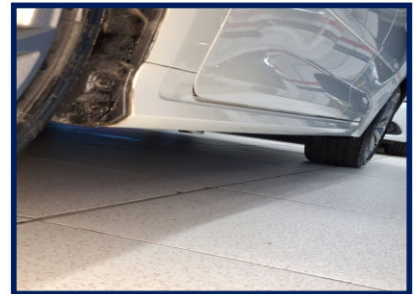
Caixa De Ar Esq

| CAIXA DE AR ESQUERDA . : | SEM AVARIAS APARENTES |

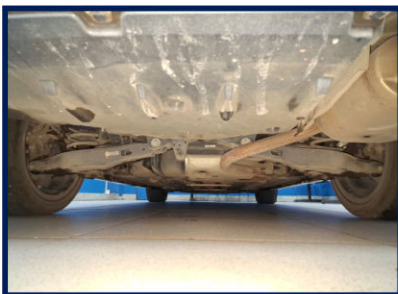
Assoalho Central

| ASSOALHO DO MONOBLOCO (HABITÁCULO, ÁREA VISÍVEL) . : | SEM AVARIAS APARENTES (ÁREA VISÍVEL) |

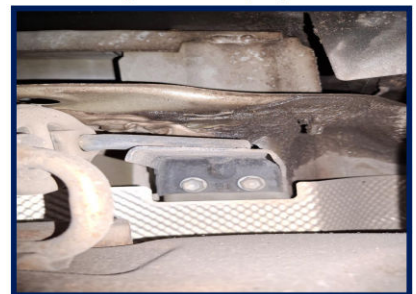
Longarina traseira/esquerda

| LONGARINA TRASEI. ESQ. : | SEM AVARIAS APARENTES |

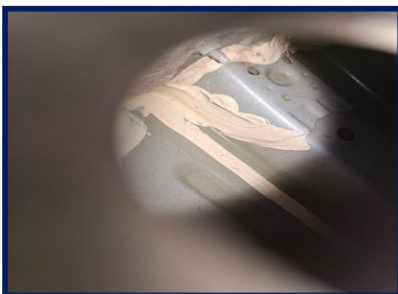
Longarina traseira/direita

| LONGARINA TRASEI. DIR. : | SEM AVARIAS APARENTES |

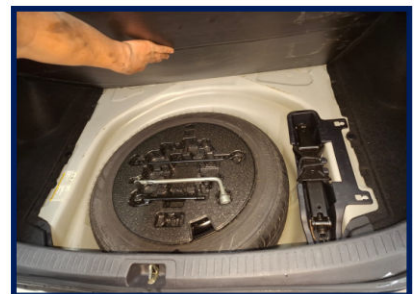
Assoalho Int. Portamalas

| ASSOALHO DO PORTAMALAS / CAÇAMBA . : | SEM AVARIAS APARENTES (ÁREA VISÍVEL) |

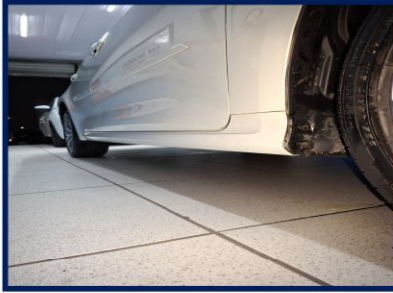
CAIXA DE AR DIR.

| CAIXA DE AR DIREITA . : | SEM AVARIAS APARENTES |
