## APRESENTAÇÃO

| DATA DE VISTORIA: | 13/06/2026 17:06 |

| MARCA: | NISSAN |
| MODELO: | KICKS ADVANCE AT |

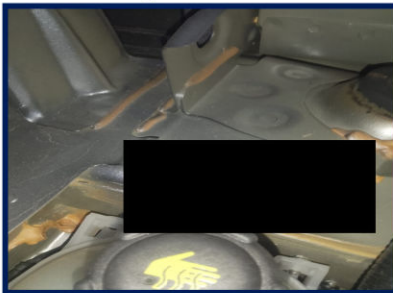
Etiqueta ETA Motor

ETA MOTOR : ETA DENTRO DOS PADRÕES / NUMERAÇÃO COINCIDE COM O CHASSI

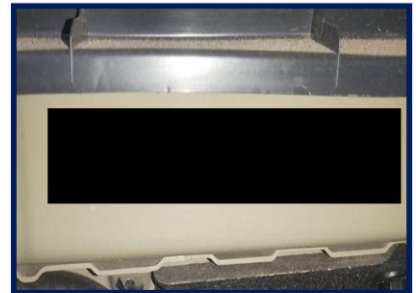
Chassi

NUMERAÇÃO IDENTIFICADORA : DENTRO DOS PADRÕES HABITUAIS DO FABRICANTE

CHAPA SUPORTE : REGIÃO ÍNTEGRA

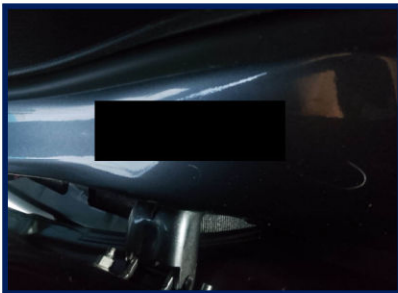
Foto eta coluna

ETA BATENTE DA PORTA : ETA DENTRO DOS PADRÕES / NUMERAÇÃO COINCIDE COM O CHASSI

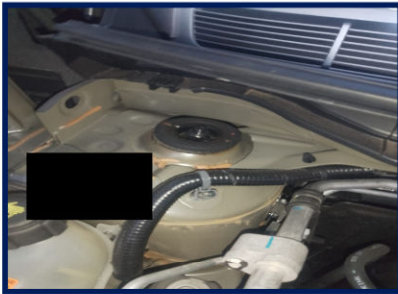
Torre amort diant/direita

| TORRE DO AMORTECEDOR DIANTEI. DIR. : | SEM AVARIAS APARENTES |

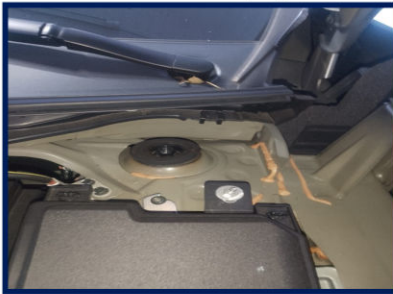
Torre amort diant/esquer

| TORRE DO AMORTECEDOR DIANTEI. ESQ. : | SEM AVARIAS APARENTES |

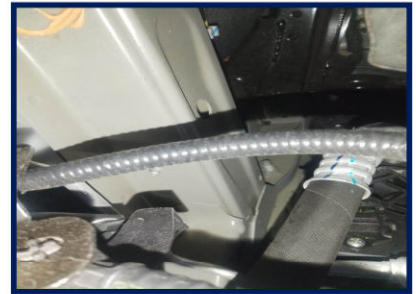
Longarina dianti/direita

| LONGARINA DIANTEI. DIR. : | SEM AVARIAS APARENTES |

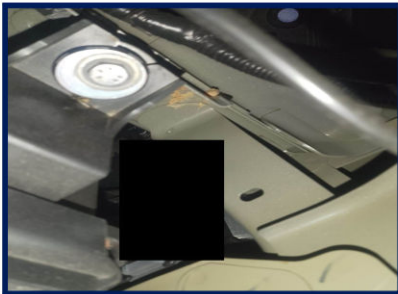
Longarina dianteira/esquerda

| LONGARINA DIANTEI. ESQ. : | SEM AVARIAS APARENTES |

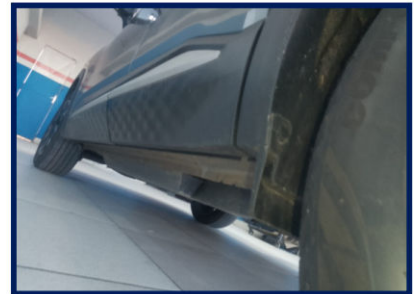
Caixa De Ar Esq

| CAIXA DE AR ESQUERDA . : | SEM AVARIAS APARENTES |

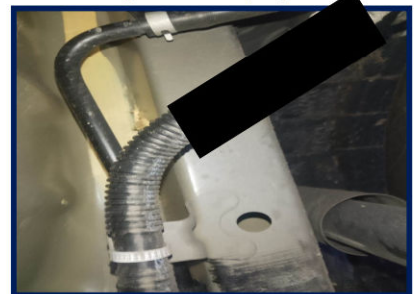
Longarina traseira/esquerda

| LONGARINA TRASEI. ESQ. : | SEM AVARIAS APARENTES |

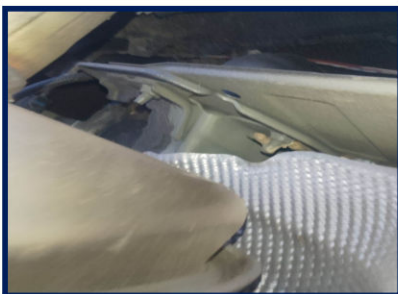
Longarina traseira/direita

| LONGARINA TRASEI. DIR. : | SEM AVARIAS APARENTES |

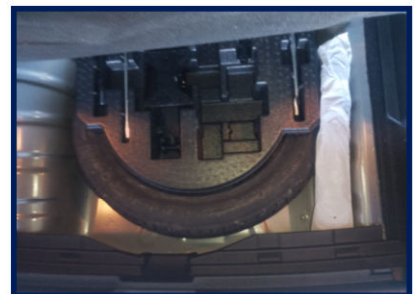
Assoalho Int. Portamalas

| ASSOALHO DO PORTAMALAS / CAÇAMBA . : | SEM AVARIAS APARENTES (ÁREA VISÍVEL) |

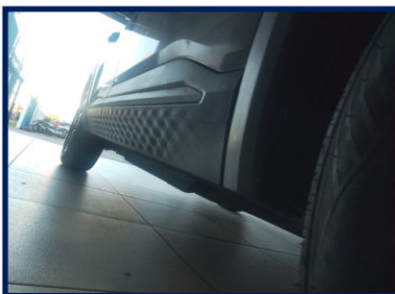
CAIXA DE AR DIR.

| CAIXA DE AR DIREITA . : | SEM AVARIAS APARENTES |
