## LAUDO DE VISTORIA CAUTELAR

HYUNDAI/CRETAITA PLTINUM

2022/ 2023 - CINZA - ALCOOL/GASOLINA

APROVADO

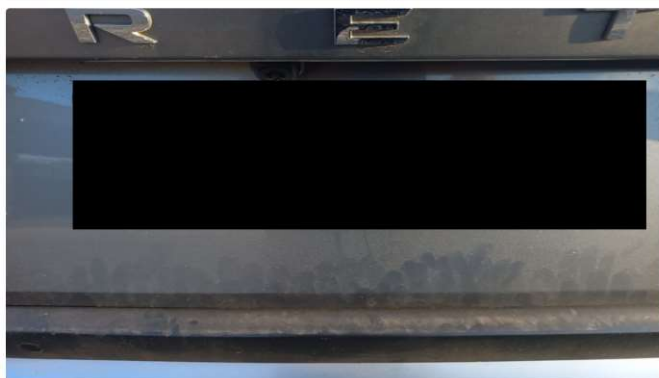
Placas (PIV)

✓ 208 - Sem vestígios de irregularidades.

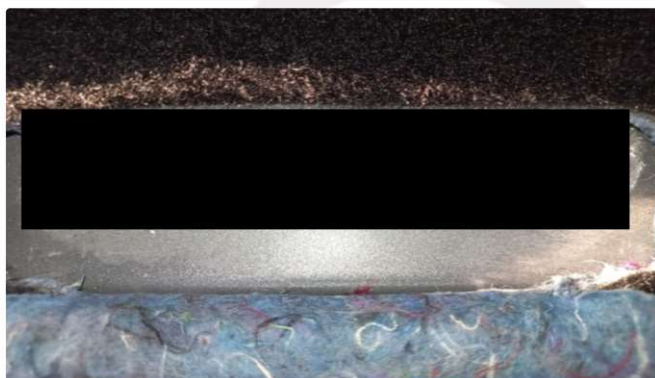
Gravação do Chassi

✓ 018 - Gravação identificadora sem vestígios aparentes de adulteração.

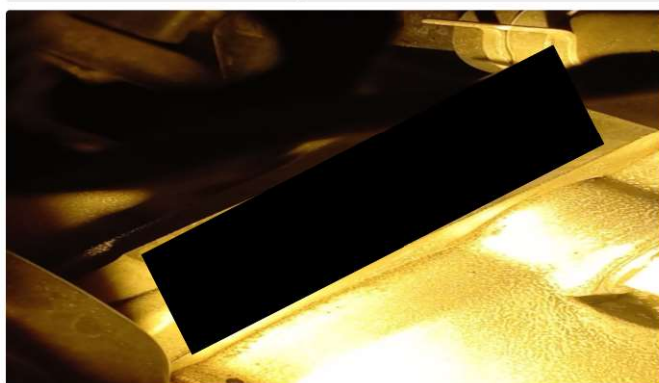
Gravação do Motor

✓ 018 - Gravação identificadora sem vestígios aparentes de adulteração.

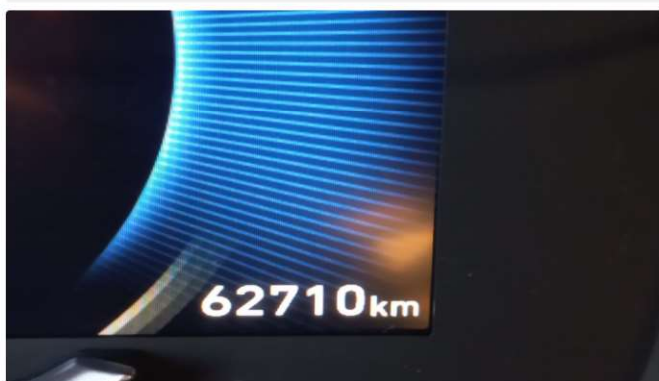
Hodômetro

✓ 249 - Registro fotografado/observado.

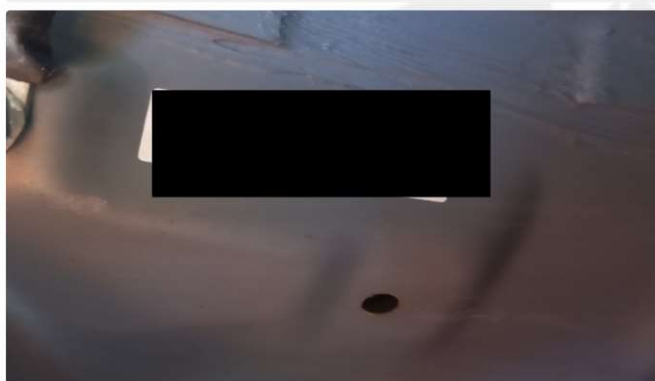
Eta/VIS

✓ 249 - Registro fotografado/observado.

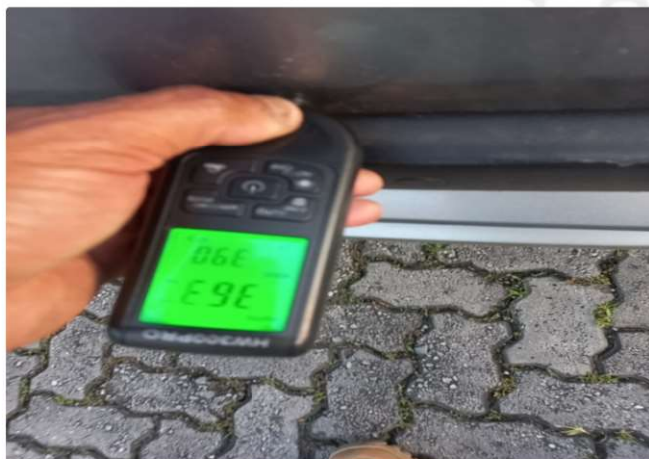
| 13 - Capô/tampa do porta malas/caçamba | Repintada |

Tampa traseira porta malas repintado
