## DADOS GERAIS

| DATA DE VISTORIA: | 21/10/2026 09:01 |
| UNIDADE: | TAUBATÉ |

| MODELO: | VW JETTA GLI |

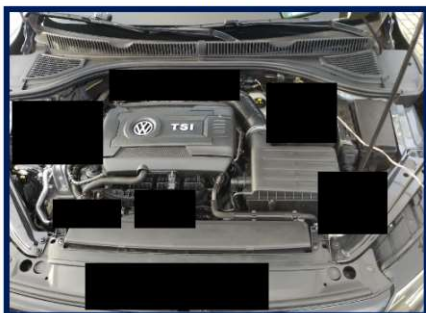
Câmbio

NUMERAÇÃO OBSTRUÍDA (ITEM EXCLUÍDO DO PARECER)

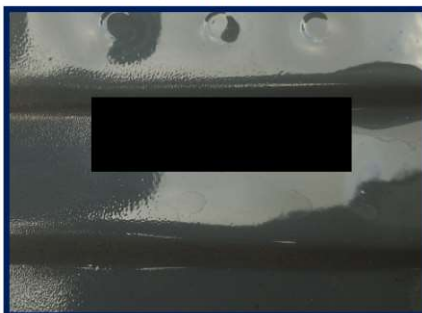
Etiqueta ETA Motor

ETA MOTOR : ETA DENTRO DOS PADRÕES / NUMERAÇÃO COINCIDE COM O CHASSI

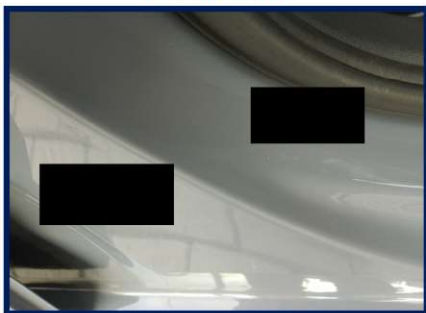
Foto eta coluna

ETA BATENTE DA PORTA : ETA DENTRO DOS PADRÕES / NUMERAÇÃO COINCIDE COM O CHASSI

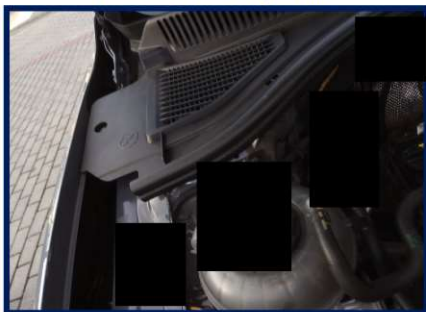
Torre amort diant/direita

| TORRE DO AMORTECEDOR DIANTEI. DIR. : | SEM AVARIAS APARENTES |

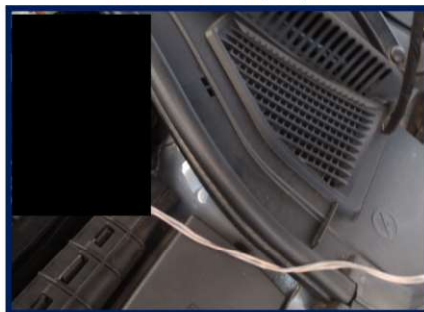
Torre amort diant/esquer

| TORRE DO AMORTECEDOR DIANTEI. ESQ. : | SEM AVARIAS APARENTES |

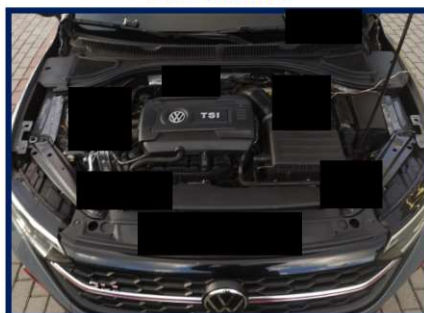
Painel Dianteiro

| PAINEL DIANT. INF./SUP. OU ALMA DO PARACHOQUE: | SEM AVARIAS APARENTES |

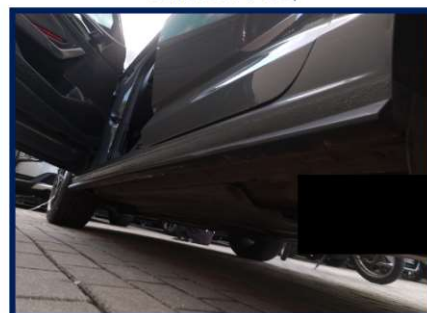
Caixa De Ar Esq

| CAIXA DE AR ESQUERDA. : | SEM AVARIAS APARENTES |

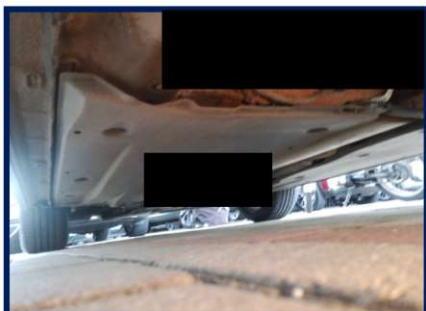
Assoalho Central

| ASSOALHO DO MONOBLOCO (HABITÁCULO, ÁREA VISÍVEL) . : | SEM AVARIAS APARENTES (ÁREA VISÍVEL) |

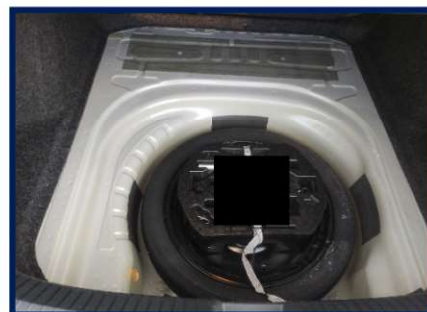
Assoalho Int. Portamalas

| ASSOALHO DO PORTAMALAS / CAÇAMBA . : | SEM AVARIAS APARENTES (ÁREA VISÍVEL) |

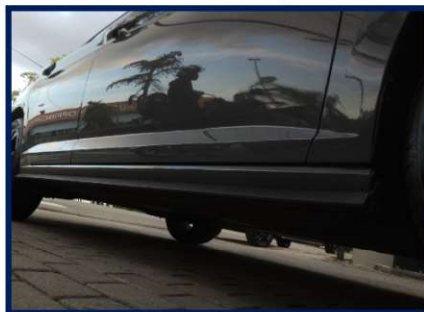
CAIXA DE AR DIR.

| CAIXA DE AR DIREITA. : | SEM AVARIAS APARENTES |
