**DADOS GERAIS:**

FABRICANTE/MARCA: VOLVO

MODELO/VERSÃO: IVOLVO XC90 T6 MOMENTUM

FOTOGRAFIAS DA VISTORIA:

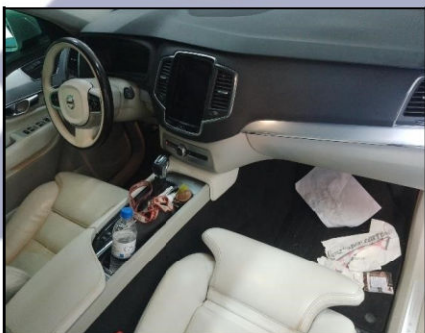
CARROCERIA

701-Não possui vestígio aparente de avaria, corte e/ou reparo significativo nas partes estruturais da carroçaria.

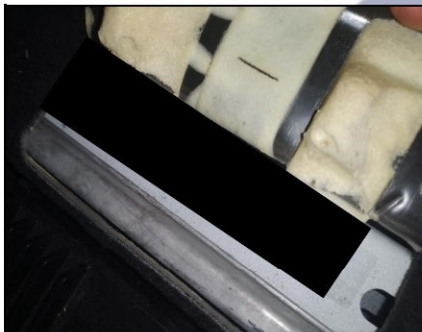
CHASSI

308-Numeração dentro dos padrões do fabricante

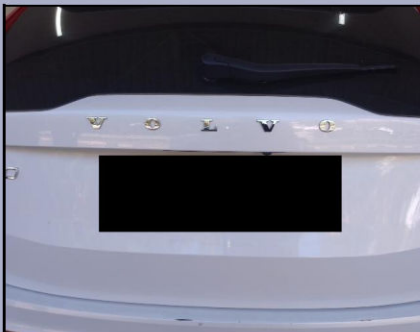
LACRE DA PLACA

101-Placa e tarjeta em conformidades (ok).
